Señores
Universidad Nacional
Proyecto Construcción de edificio de cinco niveles
EDIFICIO DE PROCESOS INDUSTRIALES
UNIVERSIDAD NACIONAL
Oficina

Asunto: Estudio de suelos

Informe número: 13-OTS-0193-2002

Sírvanse encontrar a continuación los resultados del estudio de suelos solicitado para el proyecto **Construcción de edificio de cinco niveles**, en el campus de la sede central de la Universidad Nacional, el cual se encuentra ubicado en Heredia.

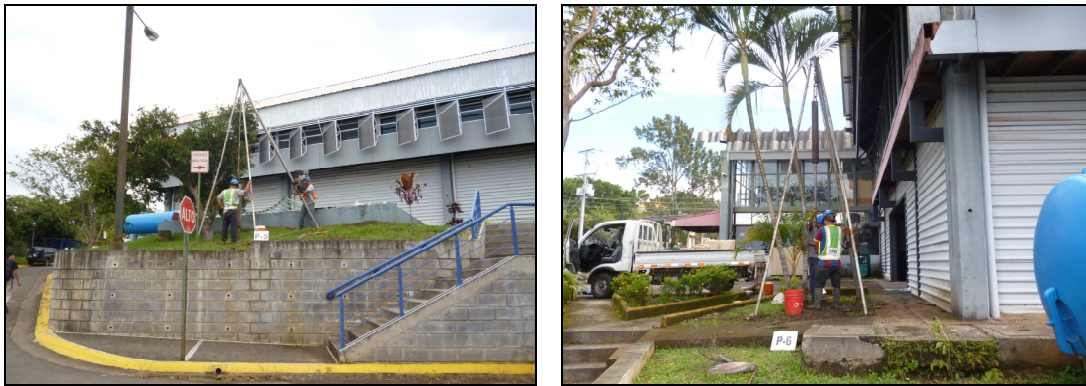
- ∅ El terreno analizado corresponde con la zona interior y periférica de una estructura tipo nave industrial. Existe un talud de pendiente y altura variables alrededor de la estructura. En el contenido de este informe se presentan fotografías del sitio.
- ∅ No se encontró nivel freático en las perforaciones realizadas al momento de ejecutar los trabajos en el sitio.

Fotografías. Vistas del sitio

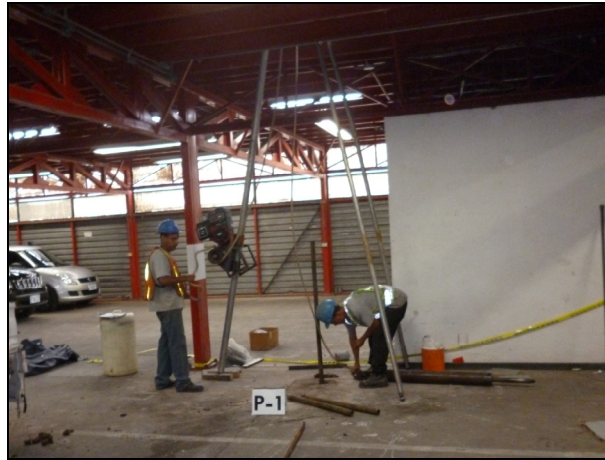
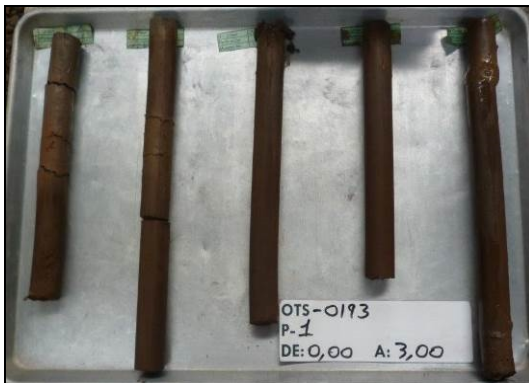
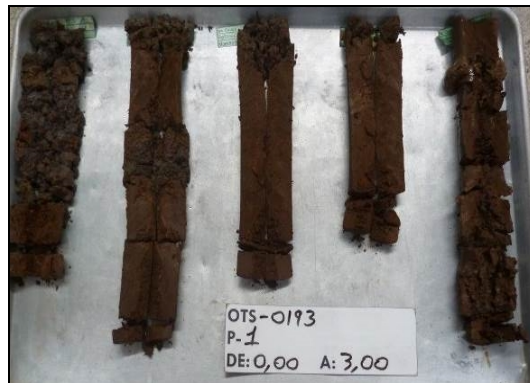
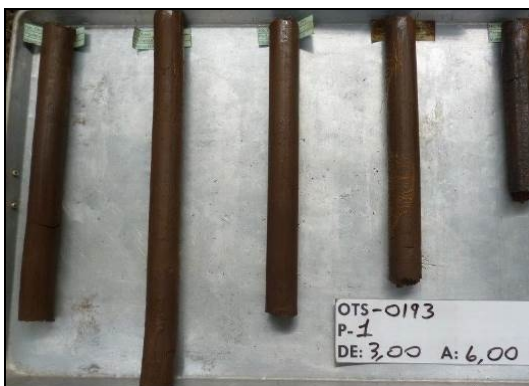
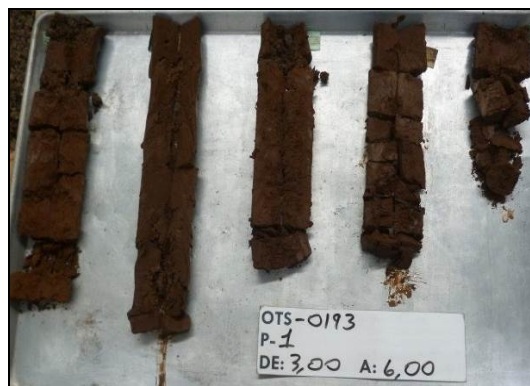
PERFORACIÓN P-1 (OTS-0193)

0,00 a 0,15 m	Existe una losa de concreto.
0,15 a 0,45 m	Se encuentra una arena limosa de color gris con grava (SM). Grad-1 (50% Arena, 26% Finos, 24% Grava). Densidad suelta. Resistencia seca media.
0,45 a 6,00 m	Existe un limo inorgánico de alta compresibilidad de color café (MH). LA-1 (LL= 55%, LP= 35%). Consistencia variable entre rígida y muy dura. Resistencia seca variable entre media y alta.

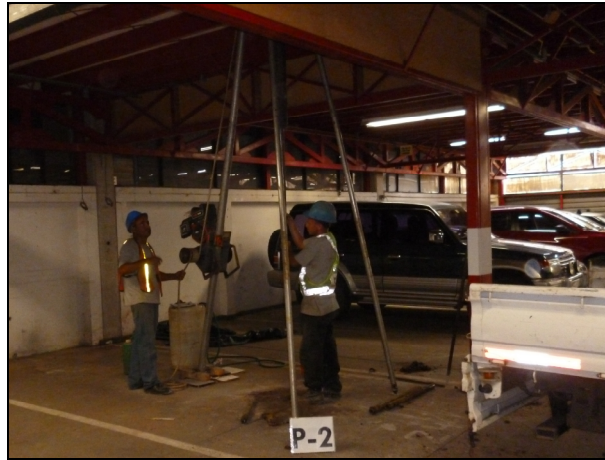
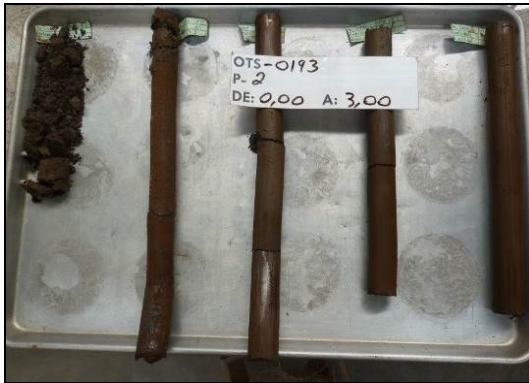
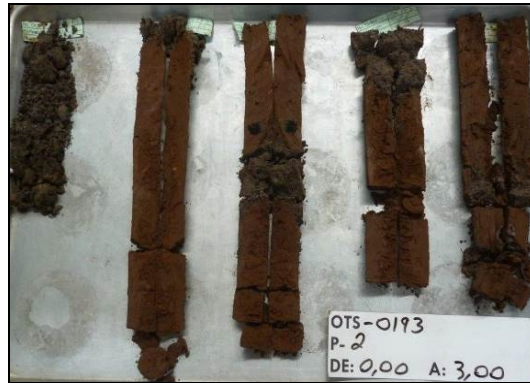
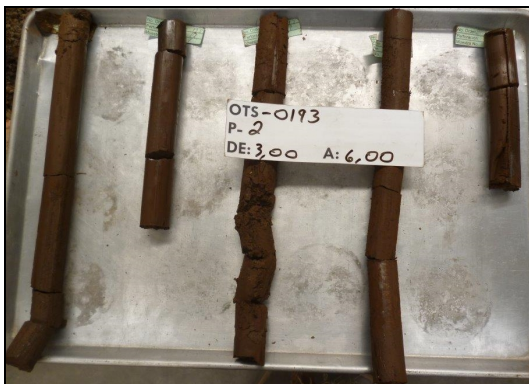
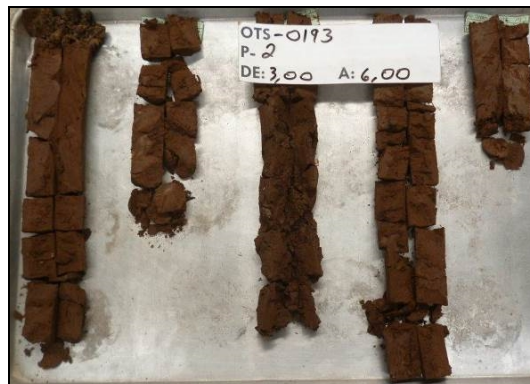
PERFORACIÓN P-2 (OTS-0193)

0,00 a 0,15 m	Existe una losa de concreto.
0,15 a 0,60 m	Se encuentra una arena limosa de color gris con grava (SM). Grad-2 (53% Arena, 33% Finos, 14% Grava). Densidad medianamente densa. Resistencia seca baja.
0,60 a 6,00 m	Existe un limo inorgánico de alta compresibilidad de color café (MH). LA-1 (LL= 55%, LP= 35%). Consistencia variable entre rígida y muy dura. Resistencia seca variable entre media y alta.

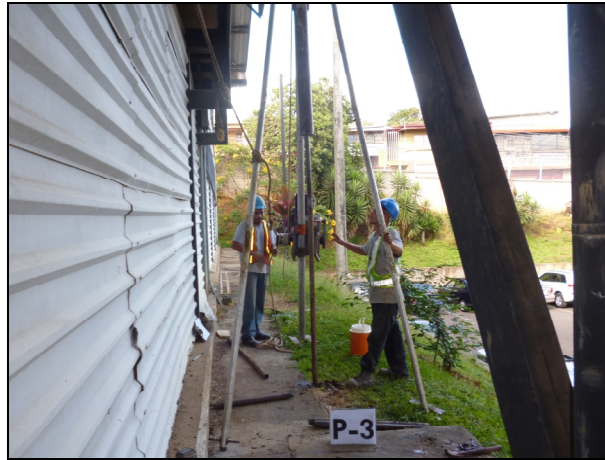
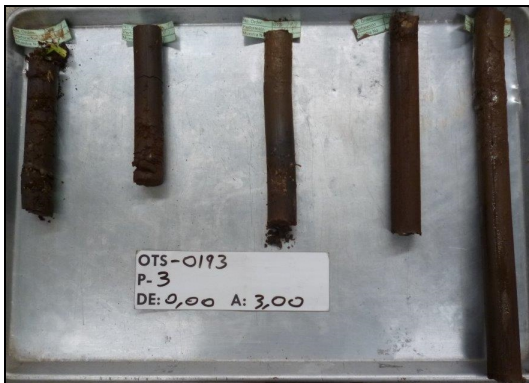
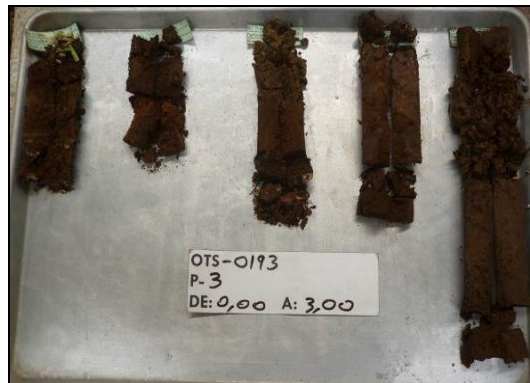
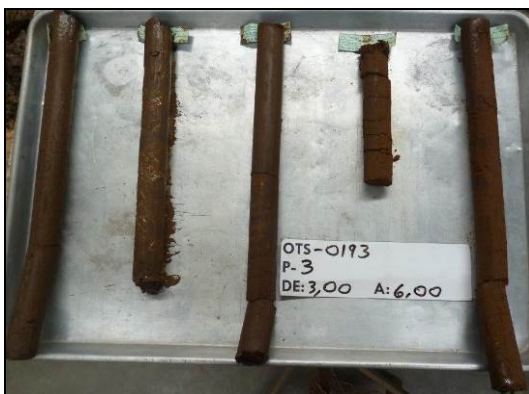
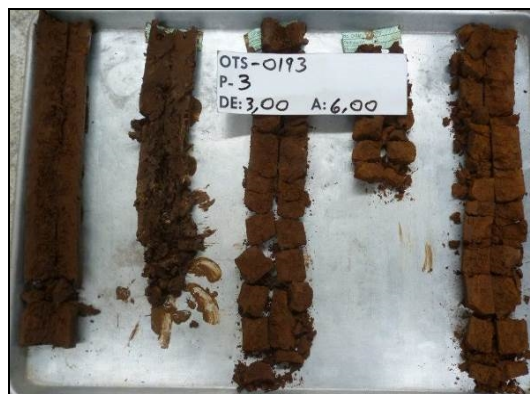
PERFORACIÓN P-3 (OTS-0193)

- 0,00 a 0,90 m** Existe un limo arcilloso de color café oscuro con material vegetal (Relleno).
Consistencia variable entre muy blanda y blanda.
Resistencia seca media.
Presenta vidrios y cerámica.
- 0,90 a 4,20 m** Se encuentra un limo inorgánico de alta compresibilidad de color café (MH).
LA-1 (LL= 55%, LP= 35%).
Consistencia variable entre blanda y dura.
Resistencia seca media.
- 4,20 a 6,00 m** Existe un limo inorgánico de alta compresibilidad de color café claro (MH).
LA-2 (LL= 69%, LP= 45%).
Consistencia variable entre muy rígida y muy dura.
Resistencia seca media.

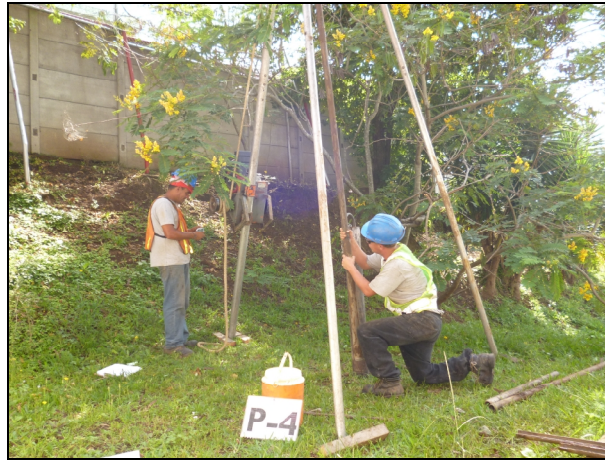
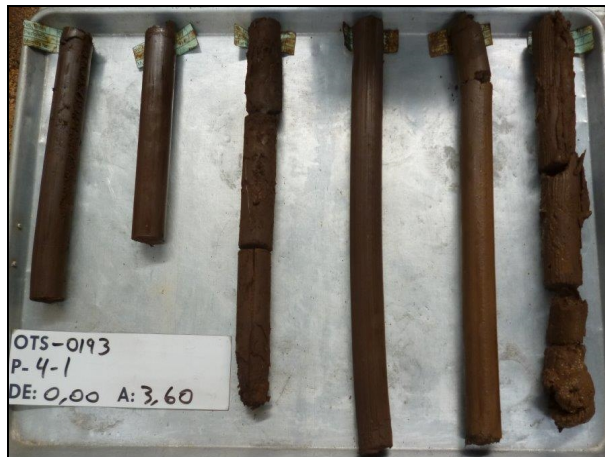
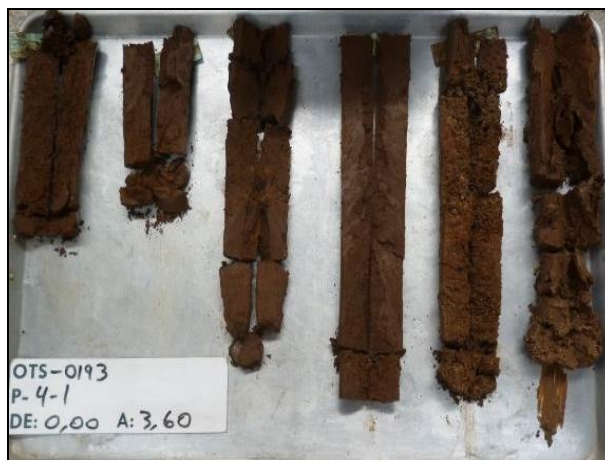
PERFORACIÓN P-4-1 (OTS-0193)

- 0,00 a 0,75 m** Existe un limo inorgánico de alta compresibilidad de color café oscuro (Relleno) (MH).
LA-3 (LL= 58%, LP= 36%).
Consistencia variable entre medianamente rígida y rígida.
Resistencia seca media.
- 0,75 a 2,40 m** Se encuentra un limo inorgánico de alta compresibilidad de color café (MH).
LA-1 (LL= 55%, LP= 35%).
Consistencia muy rígida.
Resistencia seca media.
- 2,40 a 3,00 m** Existe una arena arcillosa de color café (SC).
Grad-3 (53% Arena, 46% Finos, 1% Grava).
Densidad medianamente densa.
Resistencia seca media.
- 3,00 a 3,60 m** Se encuentra un limo inorgánico de alta compresibilidad de color café (MH).
LA-1 (LL= 55%, LP= 35%).
Consistencia dura.
Resistencia seca media.

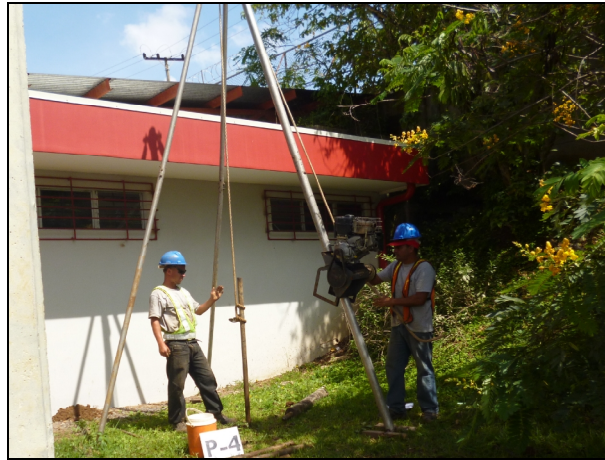
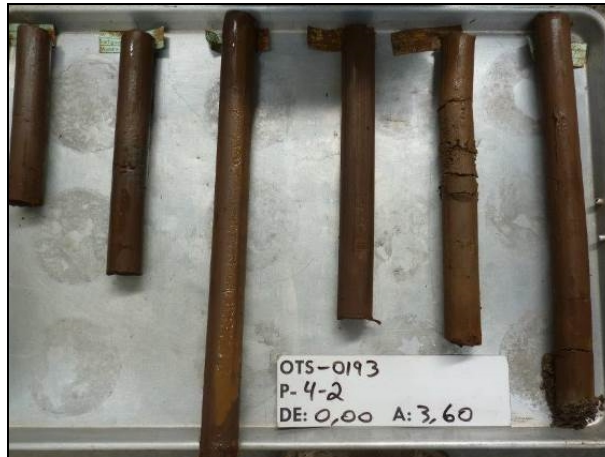
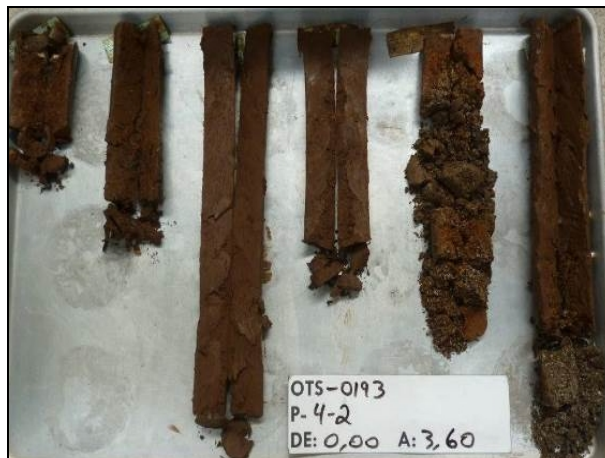
PERFORACIÓN P-4-2 (OTS-0193)

- 0,00 a 0,60 m** Existe un limo inorgánico de alta compresibilidad de color café oscuro (Relleno) (MH).
LA-3 (LL= 58%, LP= 36%).
Consistencia variable entre medianamente rígida y rígida.
Resistencia seca media.
- 0,60 a 2,40 m** Se encuentra un limo inorgánico de alta compresibilidad de color café (MH).
LA-1 (LL= 55%, LP= 35%).
Consistencia variable entre muy rígida y dura.
Resistencia seca variable entre media y alta.
- 2,40 a 3,00 m** Existe una arena arcillosa de color café con grava (SC).
Grad-4 (59% Arena, 27% Finos, 14% Grava).
Densidad variable entre medianamente densa y densa.
Resistencia seca media.
- 3,00 a 3,60 m** Se encuentra un limo inorgánico de alta compresibilidad de color café (MH).
LA-1 (LL= 55%, LP= 35%).
Consistencia dura.
Resistencia seca media.

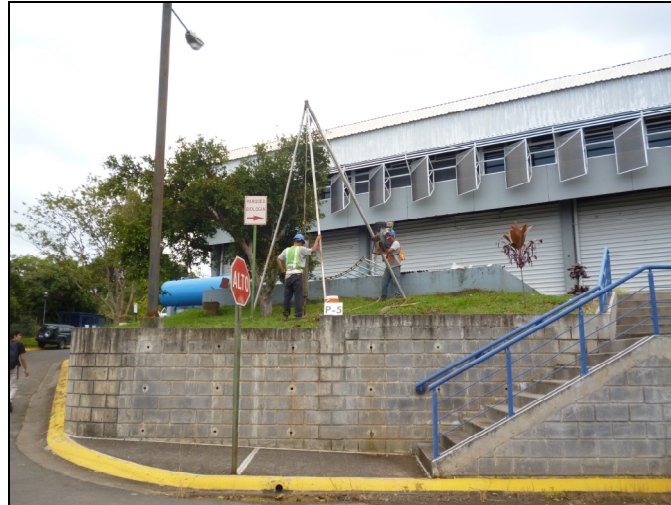
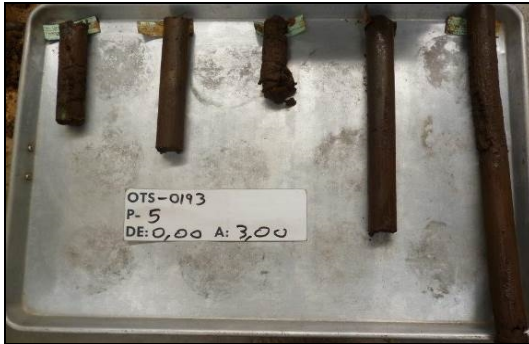
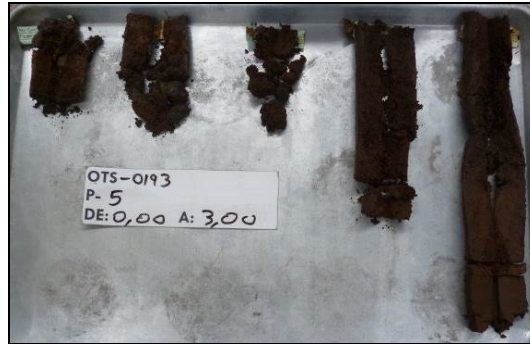
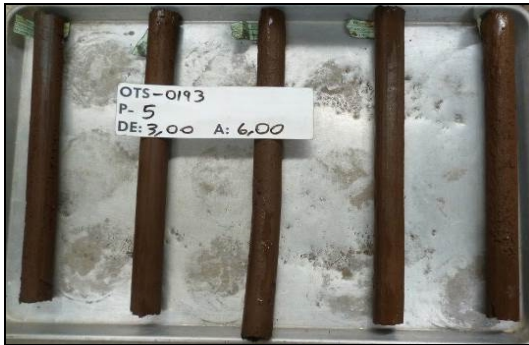
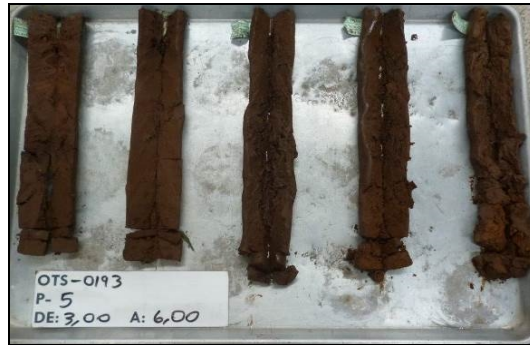
PERFORACIÓN P-5 (OTS-0193)

- 0,00 a 2,70 m** Existe un limo inorgánico de alta compresibilidad de color café oscuro (Relleno) (MH).
LA-3 (LL= 58%, LP= 36%).
Consistencia variable entre muy blanda y muy rígida.
Resistencia seca media.
- 2,70 a 6,00 m** Se encuentra un limo inorgánico de alta compresibilidad de color café (MH).
LA-1 (LL= 55%, LP= 35%).
Consistencia variable entre medianamente rígida y muy rígida.
Resistencia seca variable entre media y alta.
- 6,00 a 9,00 m** Existe un limo inorgánico de alta compresibilidad de color café (MH).
LA-1 (LL= 55%, LP= 35%).
Consistencia variable entre medianamente rígida y muy dura.
Resistencia seca variable entre media y alta.

Se ha encontrado evidencia de que en el sector sur de la estructura existente, donde se realizaron las perforaciones P-5 y P-6, el terreno presentan características de resistencia de menor calidad con respecto a los demás sitios investigados.

En el sector sur, en la zona de las perforaciones **P-5 y P-6**, para utilizar el mismo nivel de desplante de cimientos que en los demás sitios, se requiere apoyar las placas sobre un relleno de sustitución de un espesor estimado de unos 1,8 m, el cual debe cubrir el área de la placa más un ancho adicional de 1,0 m de cada lado. El relleno se debe construir utilizando como material lastre compactado a una densidad mínima del 95% de acuerdo con el ensayo proctor modificado. Sobre el relleno de sustitución, se puede considerar una capacidad soportante admisible de 20 ton/m² con un factor de seguridad igual a 3,0. Se debe verificar la capacidad soportante admisible en el fondo de las excavaciones sobre las que se colocarían las capas del relleno, ésta no debe ser inferior a 12 ton/m².

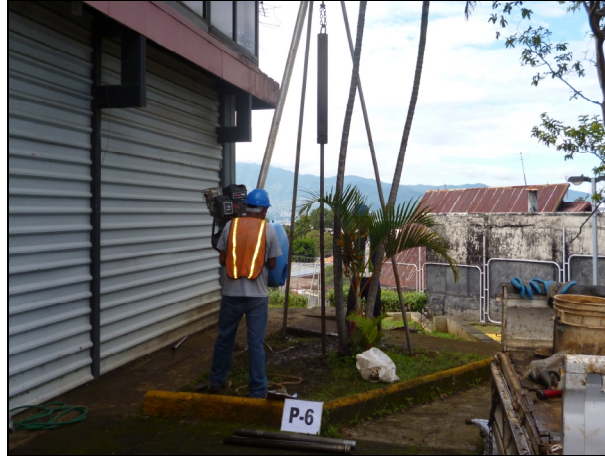
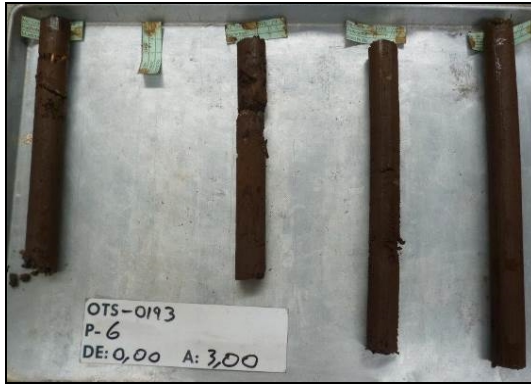
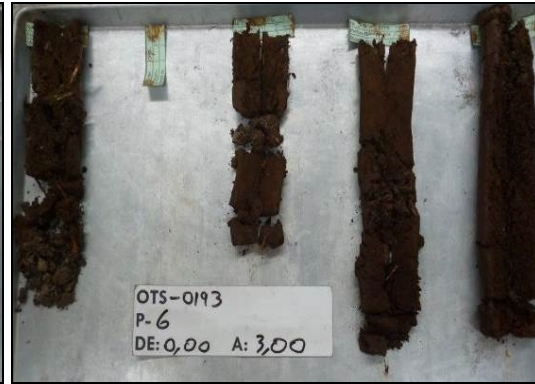
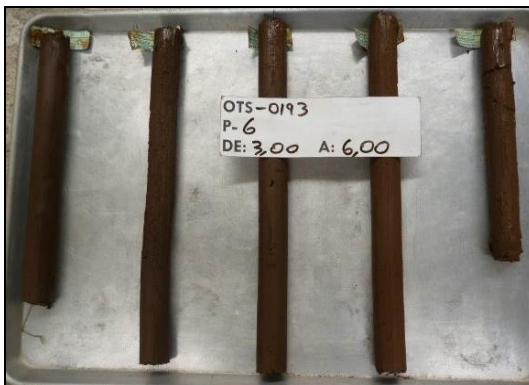
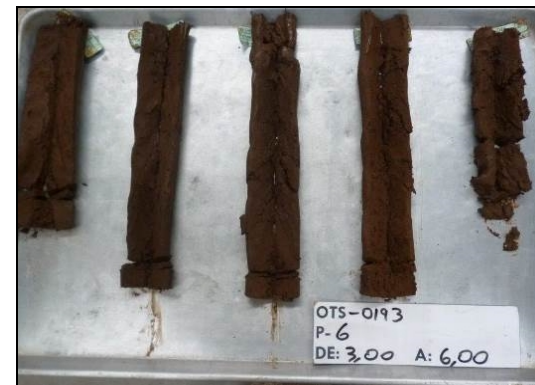
PERFORACIÓN P-6 (OTS-0193)

- 0,00 a 2,40 m** Existe un limo inorgánico de alta compresibilidad de color café oscuro (Relleno) (MH).
LA-3 (LL= 58%, LP= 36%).
Consistencia variable entre muy blanda y rígida.
Resistencia seca media.
- 2,40 a 6,00 m** Se encuentra un limo inorgánico de alta compresibilidad de color café (MH).
LA-1 (LL= 55%, LP= 35%).
Consistencia variable entre medianamente rígida y muy rígida.
Resistencia seca variable entre media y alta.
- 6,00 a 1,0 m** Existe un limo inorgánico de alta compresibilidad de color café (MH).
LA-1 (LL= 55%, LP= 35%).
Consistencia variable entre rígida y muy dura.
Resistencia seca variable entre media y alta.

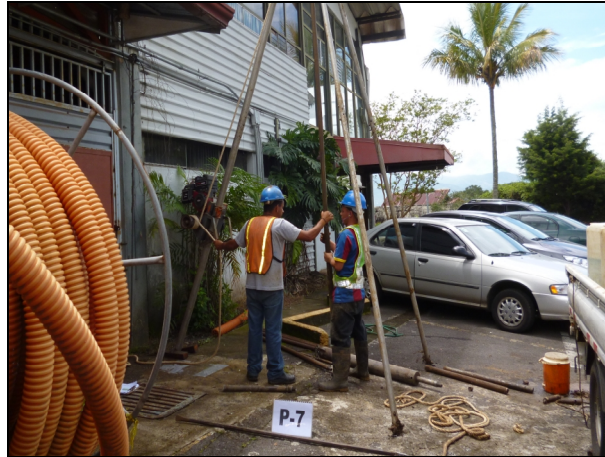
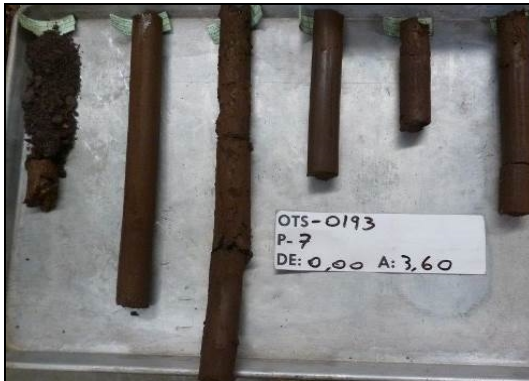
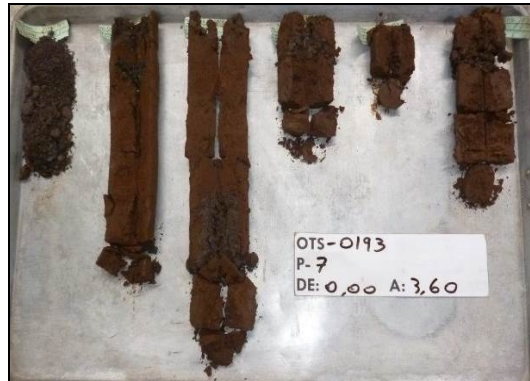
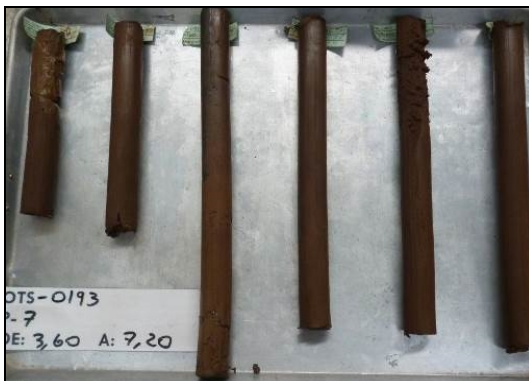
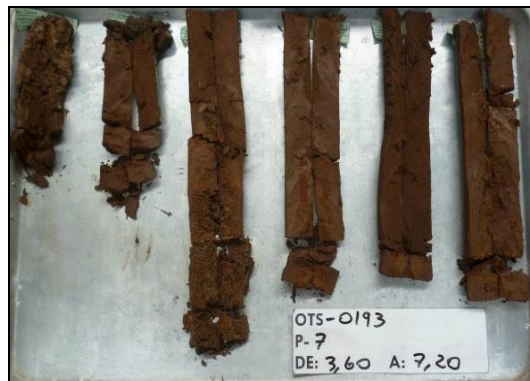
PERFORACIÓN P-7 (OTS-0193)

- 0,00 a 0,45 m** Existe una arena limosa de color gris con grava (SM).
Grad-5 (60% Arena, 21% Finos, 19% Grava).
Densidad suelta.
Resistencia seca media.
- 0,45 a 6,00 m** Se encuentra un limo inorgánico de alta compresibilidad de color café (MH).
LA-1 (LL= 55%, LP= 35%).
Consistencia variable entre rígida y muy dura.
Resistencia seca media.
- 6,00 a 7,20 m** Existe un limo inorgánico de alta compresibilidad de color café (MH).
LA-1 (LL= 55%, LP= 35%).
Consistencia variable entre dura y muy dura.
Resistencia seca media.

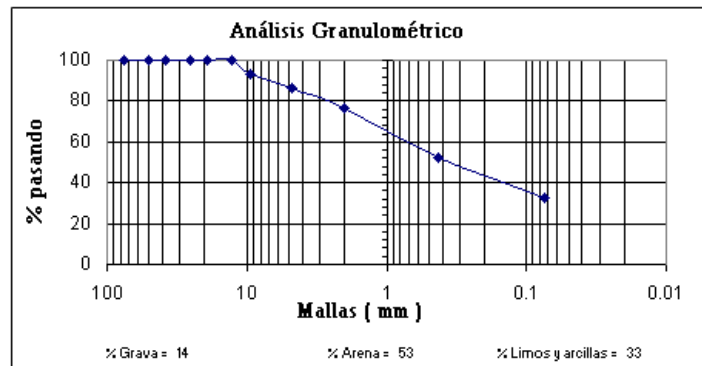
GRADUACIÓN No 2

Descripción del material (objeto de ensayo): Arena limosa de color gris con grava (SM)

Tamiz No.	%Pasando
76,2 mm	100.0
50,8 mm	100.0
38,1mm	100.0
25,4 mm	100.0
19 mm	100.0
12,7 mm	100.0
9,5 mm	93.0
No. 4	86.1
No. 10	76.4
No. 40	52.4
No. 200	32.9
