## **1.2 DATOS DE HIDROLOGÍA BÁSICA**

### **PROYECTO CONSTRUCCIÓN DE EDIFICIO MOVIMIENTO HUMANO Y TERAPIAS COMPLEMENTARIAS**

***Universidad Nacional***

***Heredia, Heredia, Ulloa***

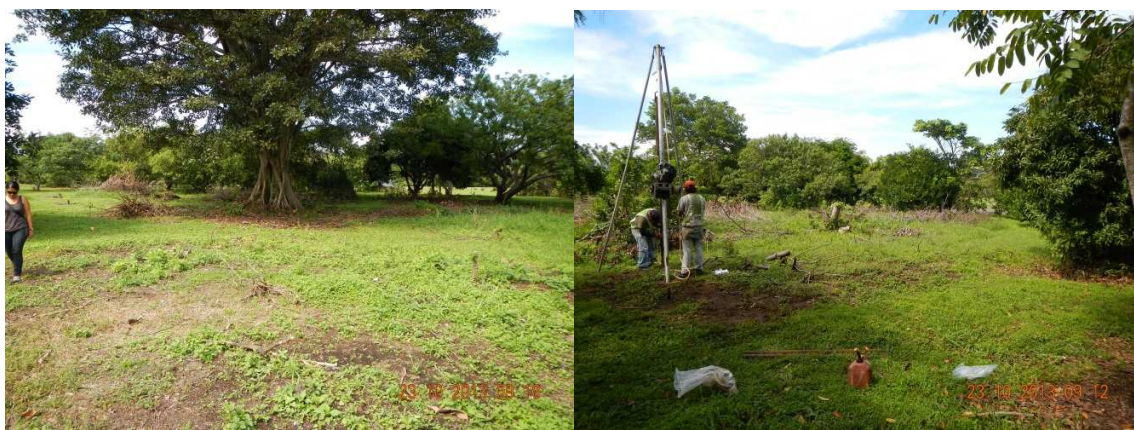
**Fotografía 1. Vista general del AP y la pendiente plana que predomina.**

La totalidad del AP se ubica dentro de una unidad de pendiente plana con menos del 1% de inclinación en dirección sur hacia el valle del río Bermúdez. La superficie en general es plana como se aprecia en las fotos. Las características del AP son favorables para la construcción de obras como las que se proyectan, se estima que no se requiere de conformación de taludes y el movimiento de suelos para acondicionar la superficie en las áreas de construcción es bajo. La fotografía 1 es una vista del AP y la unidad de pendiente predominante. Al Sur en el AID cruza el río Bermúdez, el cual no representa una amenaza directa al sitio del proyecto. Lo anterior según la información verificada en el Mapa de Heredia de la CNE. Se presentan posibles amenazas de inundación, de este cauce, aguas abajo en otros sectores de la cuenca. En la visita realizada a la finca se no observaron indicios de erosión fluvial. No hay evidencias de deslizamientos o hundimientos, en el estudio de suelos no se reportan suelos con características expandibles o colapsables, tampoco con potencial de licuefacción.

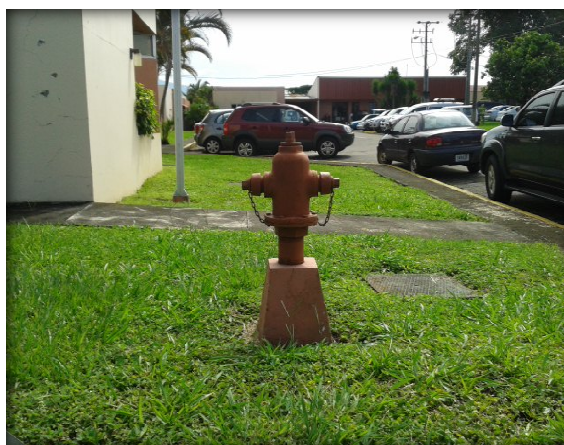
**Fotografía 5.** Ejemplo del tipo de servicio de emergencia identificado en los sitios aledaños al AP. Se trata de un hidrante en las instalaciones del SENASA, frente al costado Este del AP (MAPG- Noviembre, 2013).

Dentro del AP, por tratarse de un terreno sin edificaciones, no existen servicios de emergencia. En lo que se refiere a los sitios aledaños, el recorrido permitió identificar varios dispositivos para la atención de emergencias, particularmente sistemas para la atención de incendios (hidrantes), ubicados tanto en las instalaciones del “Campus” como de SENASA.

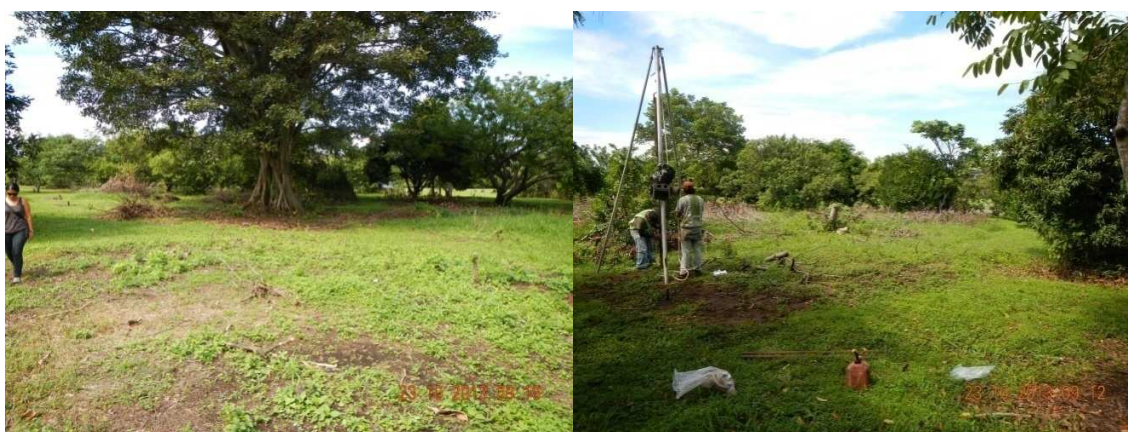
La totalidad del AP se ubica dentro de una unidad de pendiente plana con menos del 1% de inclinación en dirección sur hacia el valle del río Bermúdez. La superficie en general es plano ondulada como se aprecia en las Fotografías. Las características del AP son favorables para la construcción de obras como las que se proyectan, se estima que no se requiere de conformación de taludes y el movimiento de suelos para acondicionar la superficie en las áreas de construcción es bajo. La Fotografía N° 1 es una vista del AP y la unidad de pendiente predominante.

**Fotografía N° 1.** Vista general del AP y la pendiente plana que predomina.

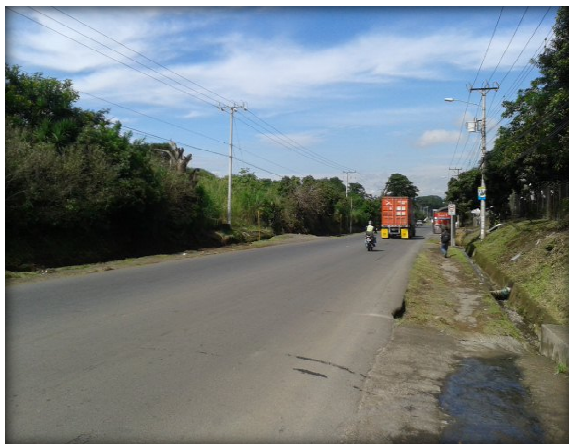
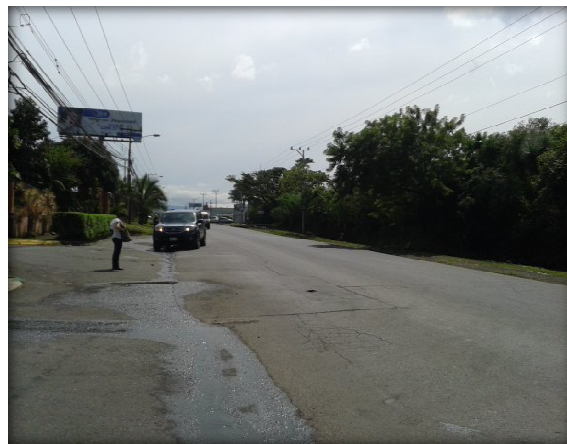
**Fotografías N° 5 y 6** Vista general de las características de tránsito vehicular y seguridad vial que se da en las afueras del “Campus Benjamín Núñez”, sobre la carretera que conduce a “Lagunilla” o “Barreal” (Ruta N° 106) y que se caracteriza por un tránsito constante y de todo tipo de automotores, así como por la ausencia de dispositivos de seguridad vial tales como aceras o demarcación (MAPG-Noviembre, 2013)

- Tal situación permite determinar que en los sitios aledaños al AP se presentan conflictos de circulación vehicular por dos situaciones: i) el estacionamiento de vehículos en uno de los dos carriles que conforman la vía de acceso al “Campus” por la falta de espacios para estacionamiento, ii) la intersección que se forma entre dicha vía y la carretera principal entre “Lagunilla” y “Barreal” (Ruta N° 106).

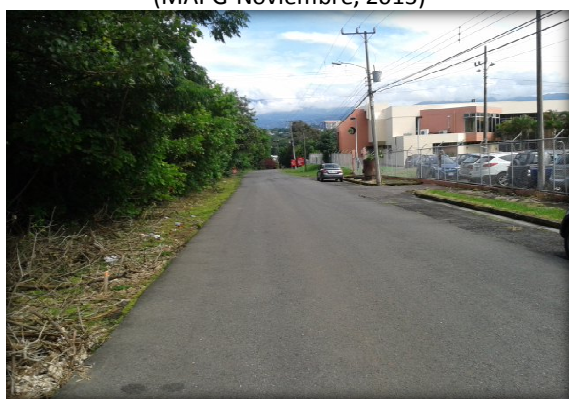
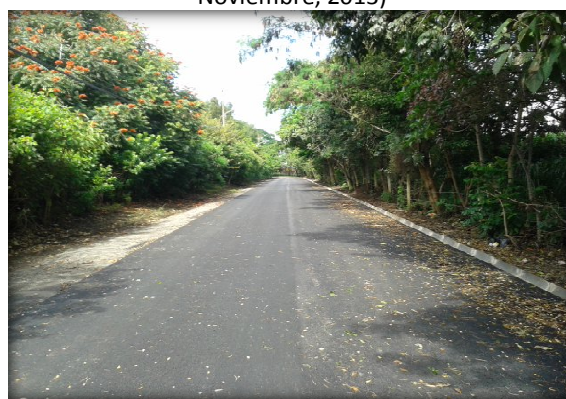
**Fotografías N° 9 y 10.** Vista general de las características que poseen las calles más cercanas al AP. A la izquierda un tramo de la calle al costado Este del AP. A la derecha un tramo de la calle que se ubica al costado Norte del AP. Ambas calles carecen de aceras para peatones (MAPG-Noviembre, 2013).

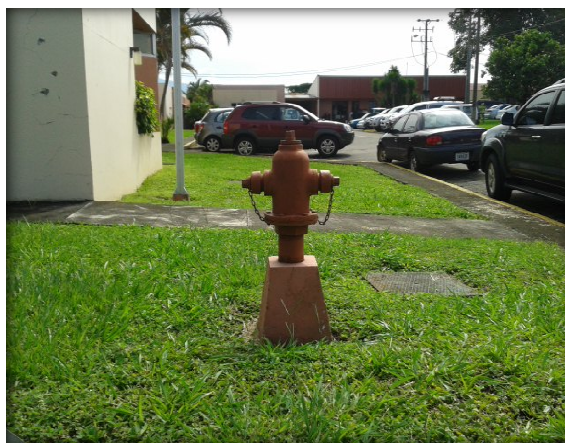
**Fotografiografía 11.** Ejemplo del tipo de servicio de emergencia identificado en los sitios aledaños al AP. Se trata de un hidrante en las instalaciones del SENASA, frente al costado Este del AP (MAPG- Noviembre, 2013).

Dentro del AP, por tratarse de un terreno sin edificaciones, no existen servicios de emergencia. En lo que se refiere a los sitios aledaños, el recorrido permitió identificar varios dispositivos para la atención de emergencias, particularmente sistemas para la atención de incendios (hidrantes), ubicados tanto en las instalaciones del “Campus” como de SENASA.

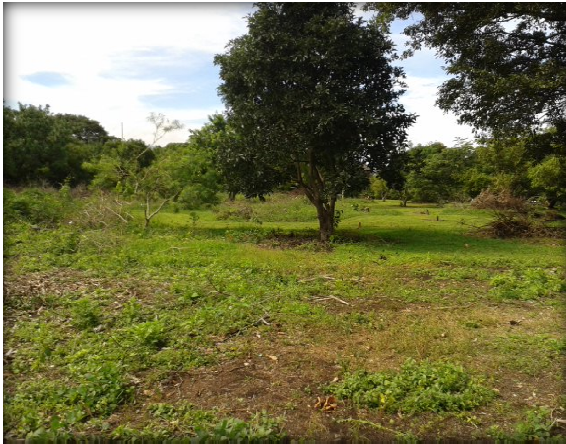
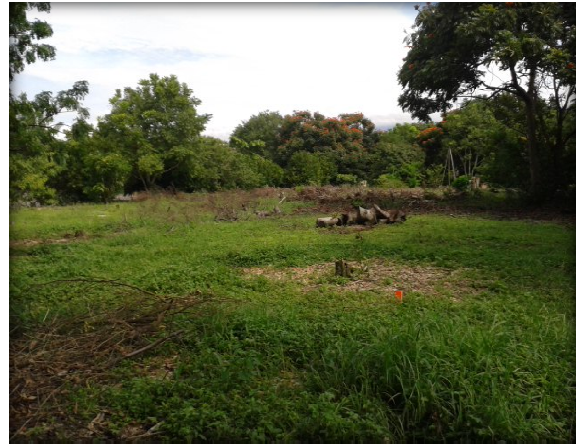
**Fotografías N° 16 y 17.** Vista general de las condiciones del AP al momento de realizar la visita de campo. Se observa la presencia de áreas con maleza, vegetación variada y algunos árboles, así como la no existencia de infraestructuras o edificaciones, aspecto que con el Proyecto implicará un cambio en el paisaje del lugar (MAPG-  
Noviembre, 2013).

Considerando que el AP se ubica en un terreno cuyos elementos son visibles desde varios puntos, se prevé que la instalación del Proyecto en la zona será un elemento que generará un impacto visual, particularmente por el cambio de uso de la tierra (de zona verde a obra gris), por lo que se dará una alteración del paisaje al que están acostumbradas las personas que arriban al sector.
