1.2 DATOS DE HIDROLOGÍA BÁSICA

PROYECTO CONSTRUCCIÓN DE EDIFICIO FORMACIÓN INTEGRAL Y PERMANENCIA RESIDENCIAS SARAPIQUÍ

Universidad Nacional

Heredia, Sarapiquí, Horquetas

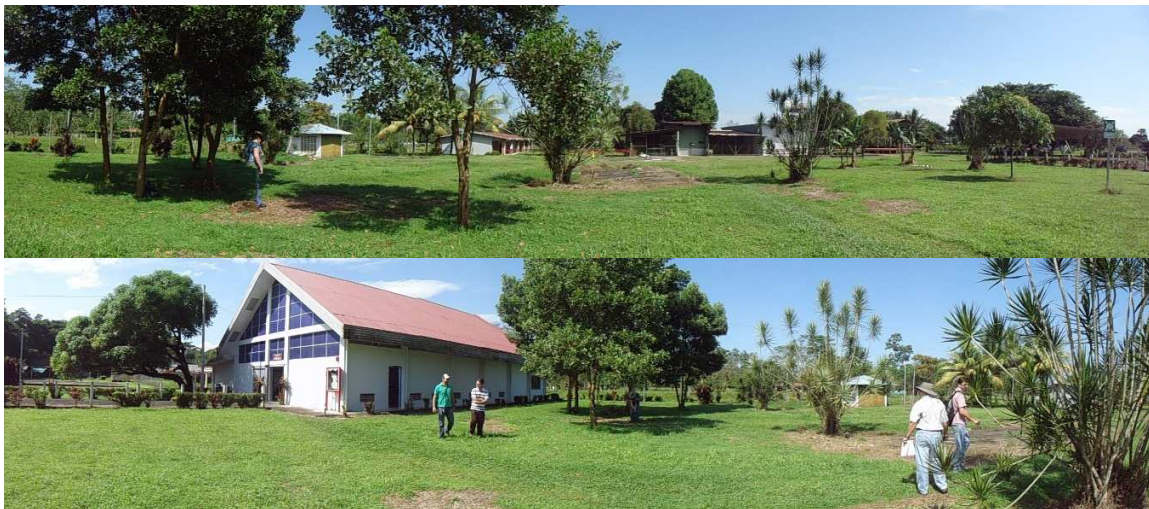
La totalidad del AP se ubica dentro de una unidad de pendiente plana. Las características del AP son favorables para la construcción de obras como las que se proyectan. En la foto 1 se aprecian vistas panorámicas de la unidad de pendiente en el sitio.

Foto 1. Vista panorámica del sitio del proyecto, el cual está cubierto por zacate y permite ver la topografía plana.

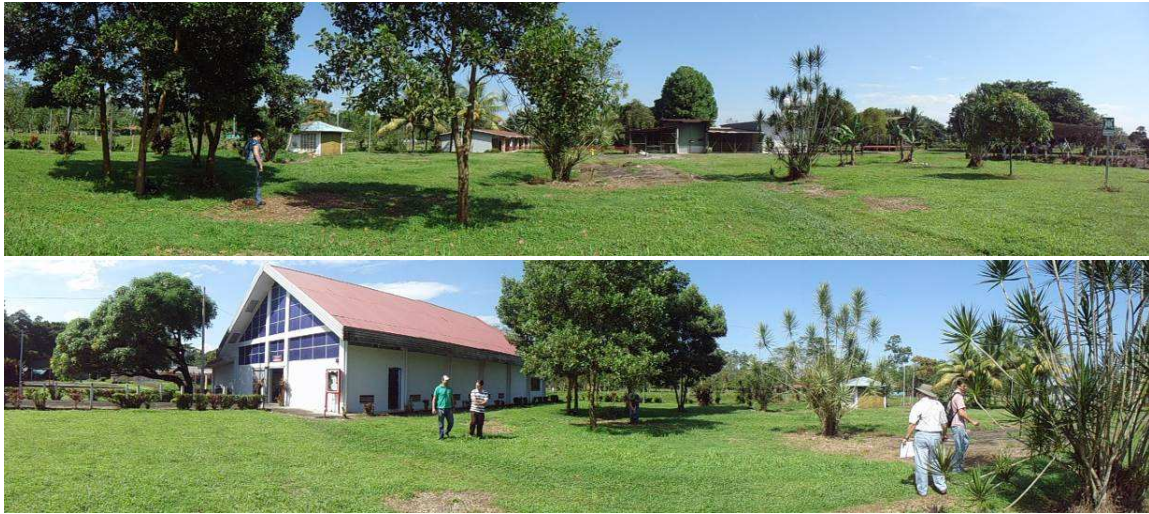
La totalidad del AP se ubica dentro de una unidad de pendiente plana. Las características del AP son favorables para la construcción de obras como las que se proyectan. En la foto 1 se aprecian vistas panorámicas de la unidad de pendiente en el sitio.

Fotografía 7.1. Vista panorámica del sitio del proyecto, el cual está cubierto por zacate y permite ver la topografía plana.

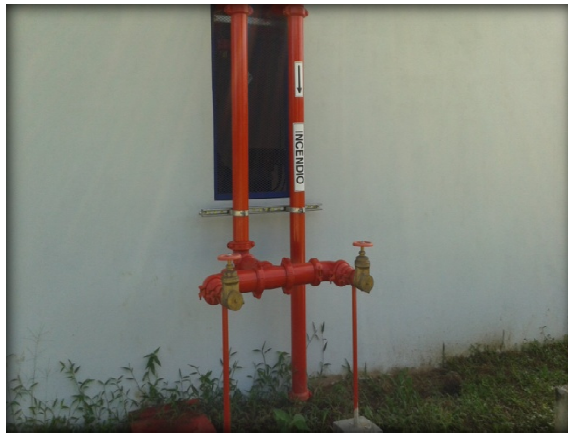
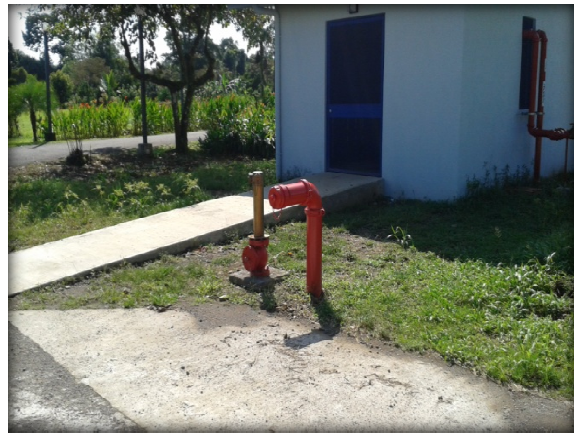
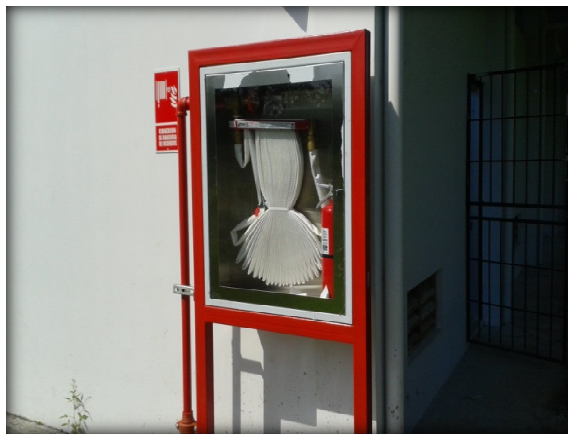
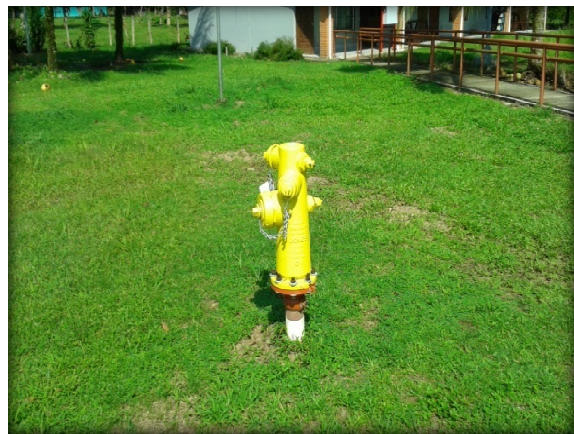
Fotografías 9.9, 9.10, 9.11, 9. 12. Dispositivos para la atención de incendios existentes en distintos puntos del “Recinto Sarapiquí” (MAPG-Noviembre, 2013)

Dentro del AP, por tratarse de un terreno sin edificaciones, no existen servicios de emergencia. En lo que se refiere a los sitios aledaños, el recorrido permitió identificar varios dispositivos para la atención de emergencias, particularmente sistemas contra incendios (hidrantes), ubicados tanto en las instalaciones del “Recinto Sarapiquí” como en las afueras de éste.

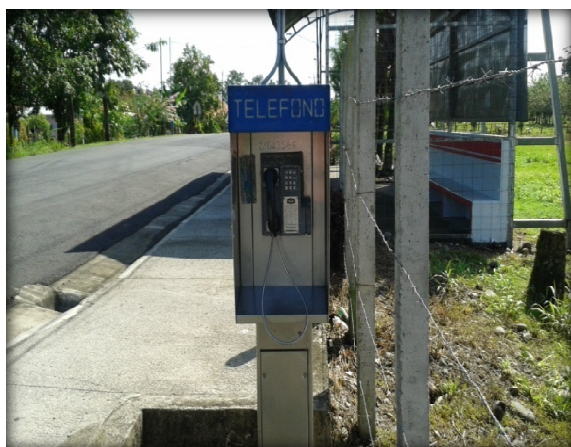
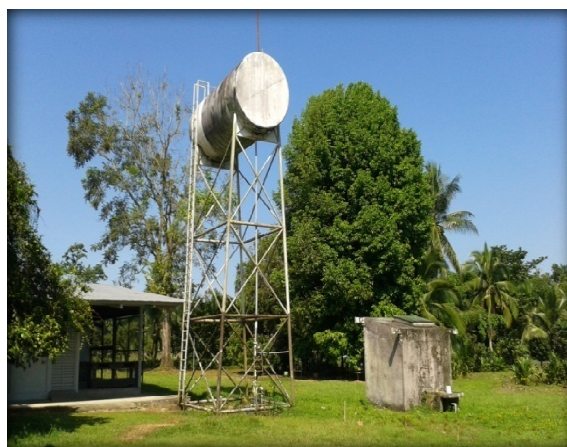
Fotografías 9.13 y 9.14. Teléfono público ubicado en las afueras del “Recinto Sarapiquí” y tanque de almacenamiento de agua (MAPG-Noviembre, 2013)

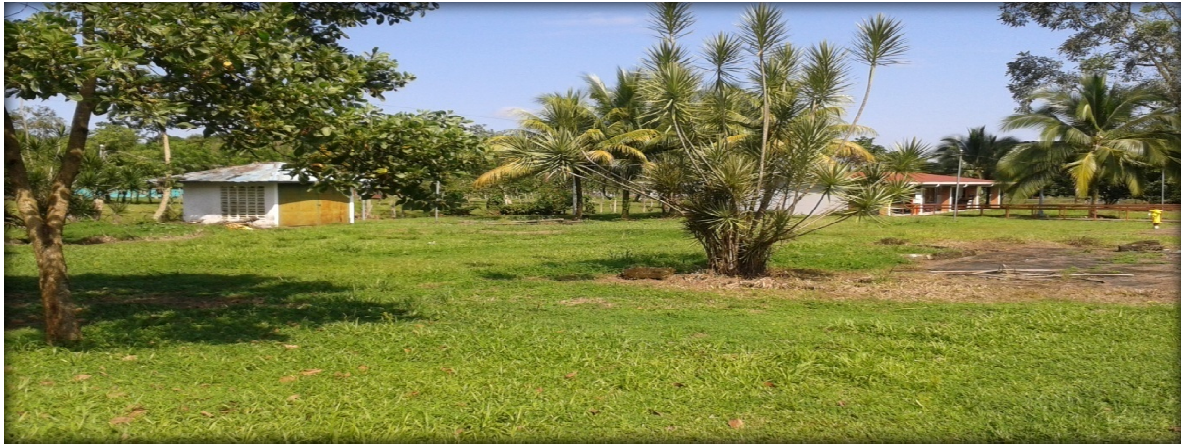
Fotografía 9.19. Condiciones del AP al momento de realizar la visita de campo. Se observa la presencia de un área verde con algunos árboles dispersos, así como la existencia de infraestructuras o edificaciones de un nivel y de poca cobertura en metros cuadrados (mts^2), aspecto que con el Proyecto implicará un cambio en el paisaje del lugar ya que se construirá un edificio de 2 niveles y una superficie aproximada de 900 mts^2 (MAPG- Noviembre, 2013)

Considerando que el AP se ubica en un terreno cuyos elementos son visibles desde varios puntos, se prevé que la instalación del Proyecto en la zona será un elemento que generará un impacto visual, particularmente por el cambio de uso de la tierra (de zona verde a obra gris), por lo que se dará una alteración del paisaje al que están acostumbradas las personas que arriban al sector.
