Señores
Universidad Nacional
Proyecto Construcción de edificio de 4 niveles con sótano
EDIFICIO DE RADIACIONES IONIZANTES
UNIVERSIDAD NACIONAL
Oficina

Asunto: Estudio de suelos

Informe número: 13-OTS-0194-2002

Sírvanse encontrar a continuación los resultados del estudio de suelos solicitado para el proyecto **Construcción de edificio de radiaciones ionizantes**, en el campus de la sede central de la Universidad Nacional, el cual se encuentra ubicado en Heredia.

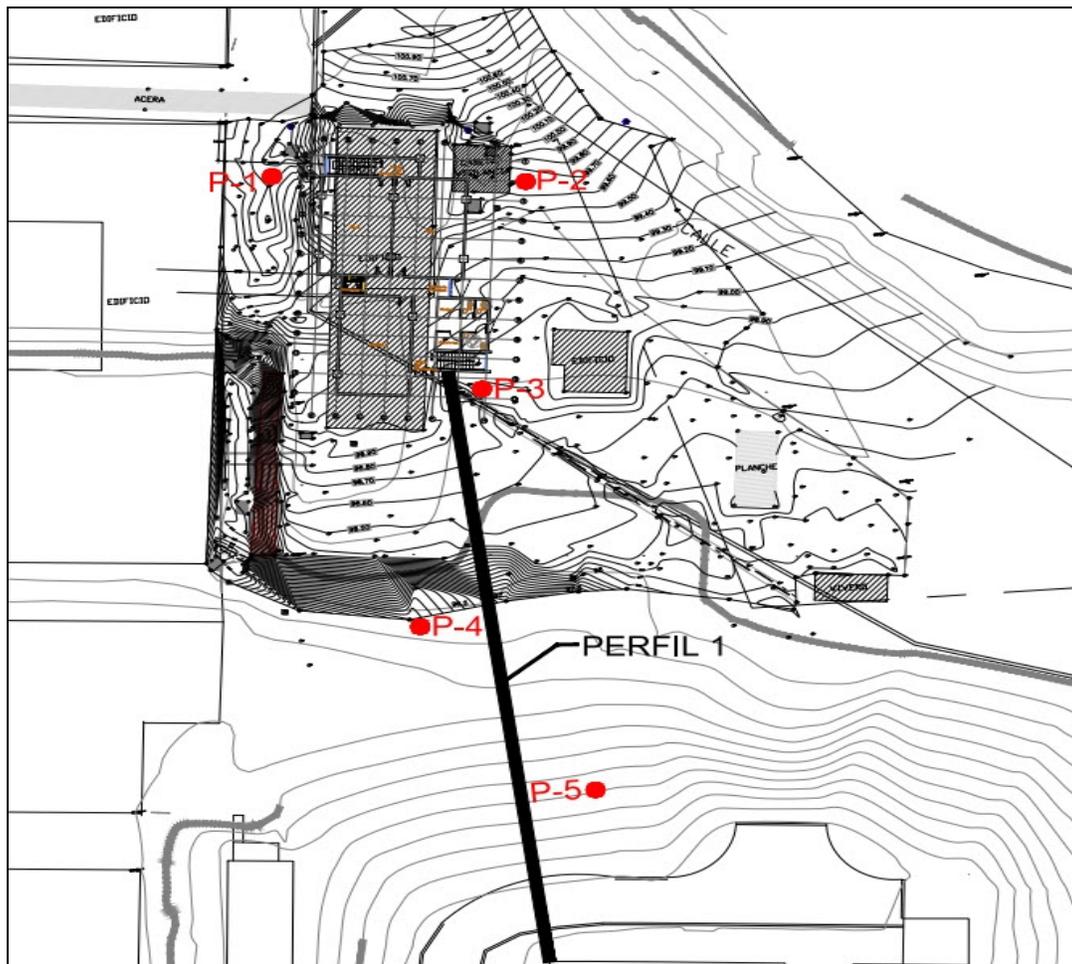
Figura. Diagrama de distribución de las perforaciones

Se realizaron seis perforaciones a percusión utilizando muestreador estándar, con el objetivo de evaluar el comportamiento del suelo existente en el sitio de las investigaciones.

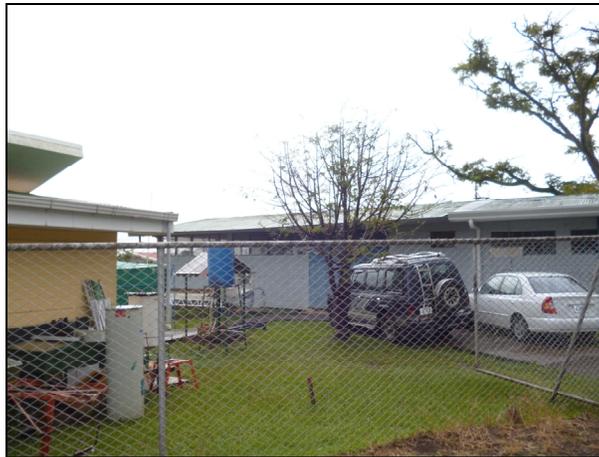
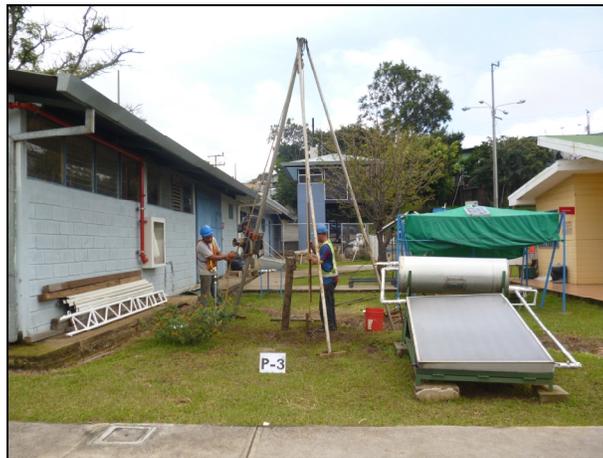
- ∅ El terreno analizado presenta una topografía regular. La superficie del terreno se encuentra cubierta por césped y vegetación. Existen edificaciones construidas dentro de la propiedad. Seguidamente se presentan fotografías del sitio.
- ∅ No se encontró nivel freático en las perforaciones realizadas al momento de ejecutar los trabajos en el sitio.

Fotografías. Vistas del sitio estudiado

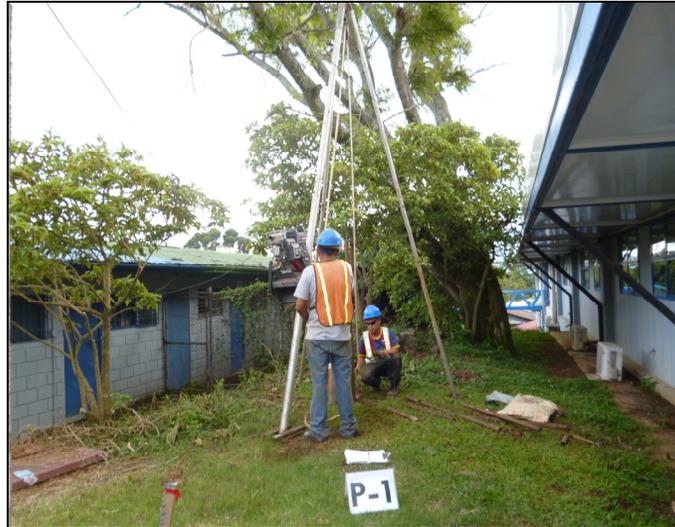
PERFORACIÓN P-1 (OTS-0194)

Perforación P-1:

| 0,00 a 1,80 m | Existe un limo inorgánico de alta compresibilidad de color café oscuro (MH).

LA-1 (LL=55%, LP=34%).
Consistencia variable entre medianamente rígida y rígida.
Resistencia seca media. |

| 1,80 a 11,40 m | Se encuentra un limo inorgánico de alta compresibilidad de color café (MH).

(Salió cascajo al final).
LA-2 (LL=63%, LP=38%).
Consistencia variable entre medianamente rígida y muy dura.
Resistencia seca variable entre media y alta. |

Perforación No	Profundidad desde el nivel actual del terreno (m)	Capacidad soportante admisible (ton/m ²)
P-1	0,00 – 2,40	5
	2,40 – 3,00	8
	3,00 – 3,60	10
	3,60 – 10,2	15
	10,2 – 10,8	20
	10,8 – 11,4	25
P-2	0,00 – 6,00	4*
	6,00 – 6,60	15
	6,60 – 7,20	20
P-3	0,00 – 3,60	4*
	3,60 – 5,40	8
	5,40 – 7,20	12**
	7,20 – 7,80	8
	7,80 – 8,40	12
	8,40 – 9,00	20
P-4	0,00 – 1,20	4*
	1,20 – 1,80	5
	1,80 – 3,00	8
	3,00 – 3,60	12
	3,60 – 4,80	15
	4,80 – 7,80	20
P-5-1	0,00 – 0,60	8
	0,60 – 1,20	20
	1,20 – 1,80	25
P-5-2	0,00 – 0,60	6
	0,60 – 1,20	15
	1,20 – 1,80	20

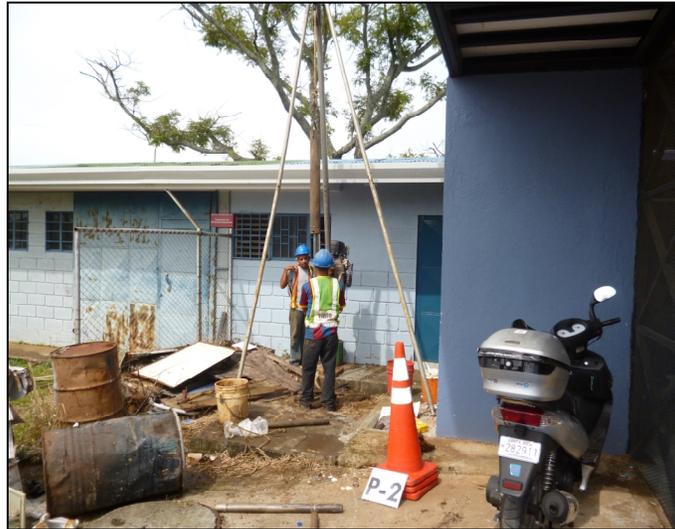
PERFORACIÓN P-2 (OTS-0194)

Perforación P-2:

| 0,00 a 3,00 m | Existe una arcilla inorgánica de alta plasticidad de color café (CH).

LA-3 (LL=53%, LP=26%).
Consistencia variable entre blanda y rígida.
Resistencia seca media. |

| 3,00 a 6,00 m | Se encuentra un limo inorgánico de alta compresibilidad de color café oscuro (MH).

LA-4 (LL=52%, LP=32%).
Consistencia variable entre muy blanda y rígida.
Resistencia seca media. |

| 6,00 a 7,20 m | Existe un limo arenoso de baja compresibilidad de color café con grava.

Grad-1 (15% Grava, 30% Arena, 55% Finos).
Densidad variable entre medianamente densa y muy densa.
Resistencia seca media. |

En la zona de la perforación P-2, se ha encontrado presencia de un nivel freático o de un nivel de saturación importante a una profundidad de aproximadamente 4 m.

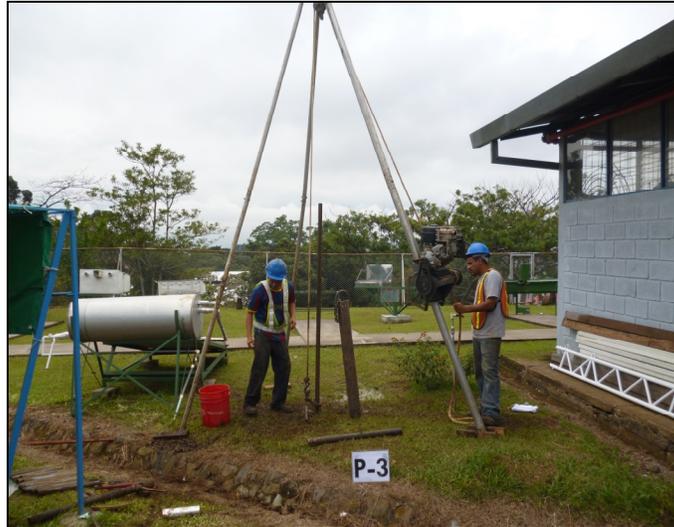
PERFORACIÓN P-3 (OTS-0194)

Perforación P-3:

- 0,00 a 4,20 m** Existe un limo inorgánico de alta compresibilidad de color café (MH).
LA-2 (LL=63%, LP=38%).
Consistencia variable entre muy blanda y rígida.
Resistencia seca variable entre media y alta.
- 4,20 a 8,40 m** Existe una arcilla inorgánica de alta plasticidad de color gris oscura (CH).
LA-5 (LL=53%, LP=26%).
Consistencia variable entre rígida y dura.
Resistencia seca variable entre media y alta.
- 8,40 a 9,00 m** Se encuentra un limo arenoso de baja compresibilidad de color café claro con cascajo.
Grad-2 (30% Arena, 55% Finos).
Densidad variable entre densa y muy densa.
Resistencia seca media.

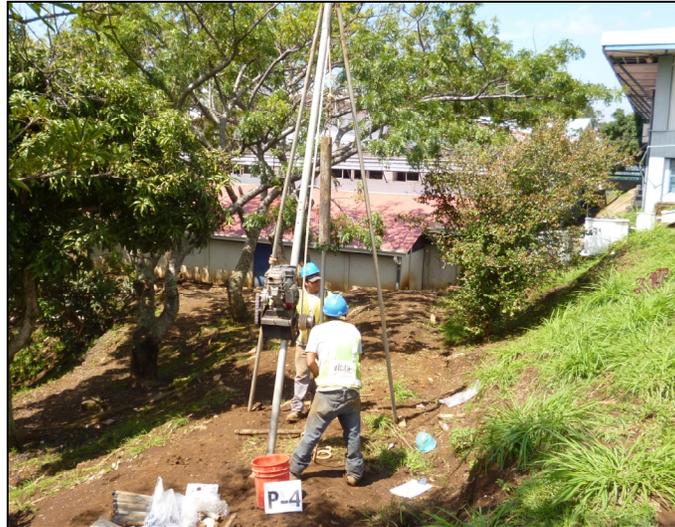
PERFORACIÓN P-4 (OTS-0194)

Perforación P-4:

- 0,00 a 0,75 m** Existe una arcilla inorgánica de alta plasticidad de color café (CH).
LA-3 (LL=53%, LP=26%).
Consistencia variable entre muy blanda y blanda.
Resistencia seca media.
- 0,75 a 3,00 m** Se encuentra un limo inorgánico de alta compresibilidad de color café oscuro (MH).
LA-6 (LL=59%, LP=35%).
Consistencia variable entre medianamente rígida y rígida.
Resistencia seca media.
- 3,00 a 7,80 m** Existe un limo inorgánico de alta compresibilidad de color café (MH).
LA-7 (LL=61%, LP=35%).
Consistencia variable entre muy rígida y muy dura.
Resistencia seca media.
- 7,80 a 8,40 m** Se encuentra un limo inorgánico de alta compresibilidad de color café claro (MH).
LA-8 (LL=63%, LP=39%).
Consistencia muy dura.
Resistencia seca media.

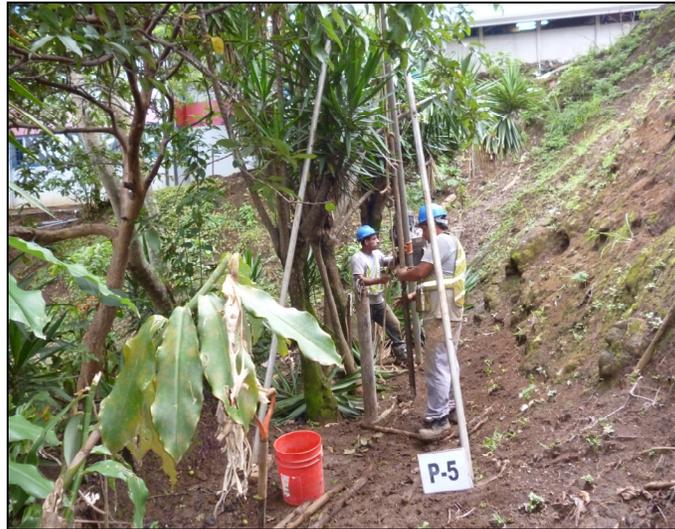
PERFORACIÓN P-5-1 (OTS-0194)

Perforación P-5-1:

0,00 a 1,80 m Existe un limo inorgánico de alta compresibilidad de color café al final salió cascajo (MH).
LA-9 (LL=55%, LP=34%).
Consistencia variable entre rígida y muy dura.
Resistencia seca media.

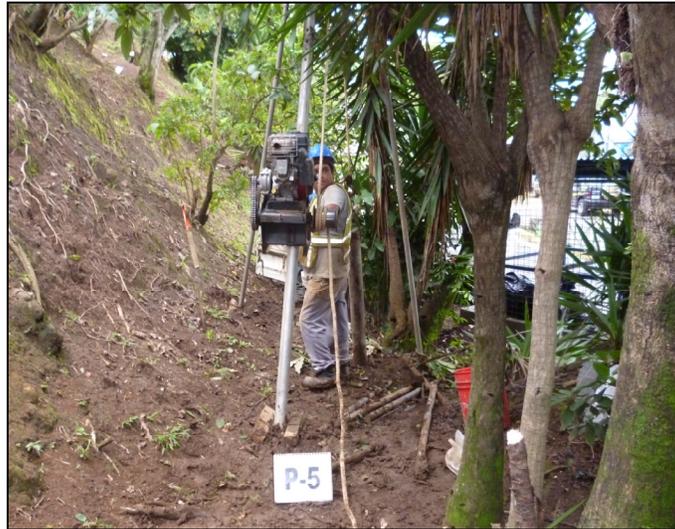
PERFORACIÓN P-5-2 (OTS-0194)

Perforación P-5-2:

0,00 a 1,80 m Existe un limo inorgánico de alta compresibilidad de color café al final salió cascajo (MH).
LA-9 (LL=55%, LP=34%).
Consistencia variable entre blanda y dura.
Resistencia seca media.
