1.2. DATOS DE HIDROLOGÍA BÁSICA

PROYECTO CONSTRUCCIÓN DE EDIFICIO DE OBRAS RECREATIVAS CAMPUS CENTRAL

Universidad Nacional

2014

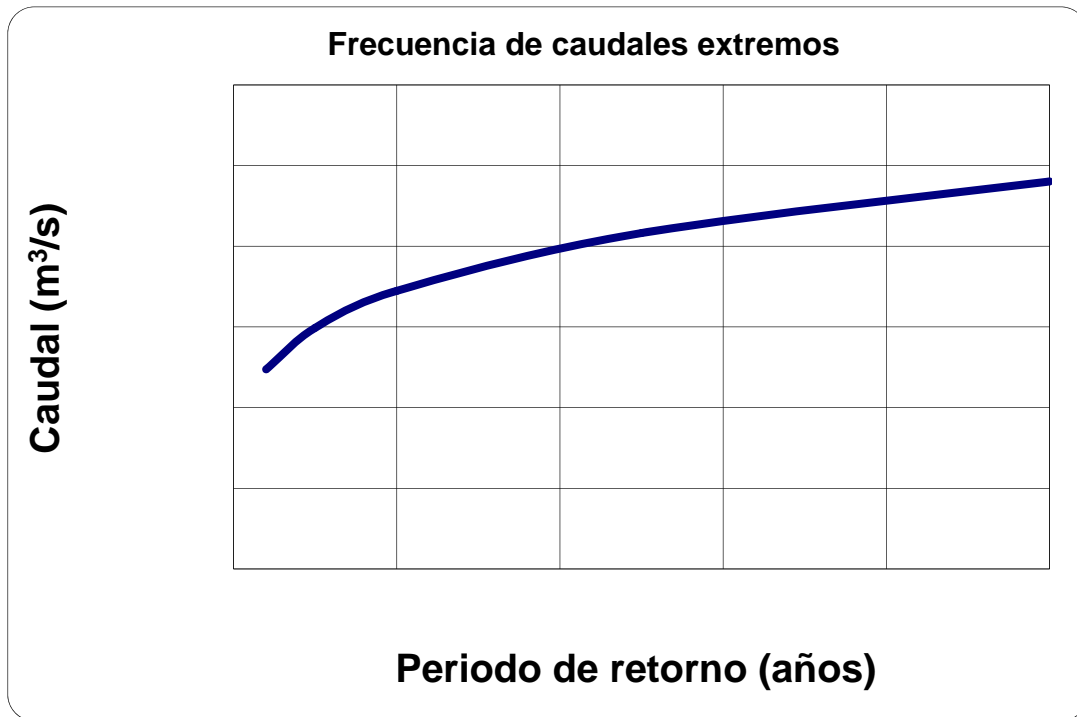
Curva de frecuencia de caudales extremos antes de proyecto obtenida para la cuenca estudiada.
