# UNIVERSIDAD NACIONAL

“Contratación de los servicios profesionales para la realización de estudios geotécnicos, de suelos y pruebas de laboratorio para la construcción de edificios de la Universidad Nacional”

Señor  
Ing. Francisco Miranda  
**Proyecto Construcción de edificio Complejo Artístico Deportivo  
Campus Omar Dengo - Universidad Nacional**  
Oficina

**Asunto: Estudio de suelos**

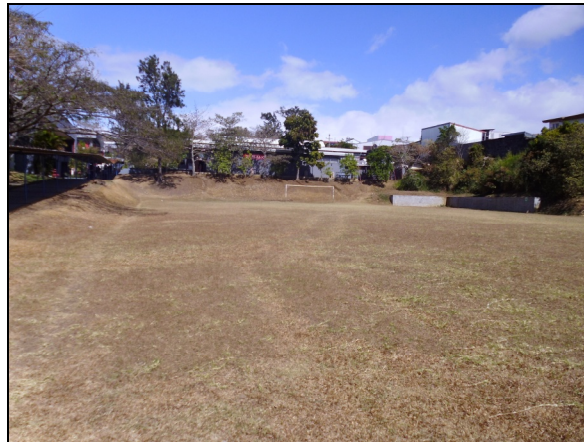
- ∅ El terreno analizado presenta una topografía regular y corresponde con una cancha de fútbol. La superficie del terreno se encuentra cubierta por césped. Seguidamente se presentan fotografías del sitio.
- ∅ No se encontró nivel freático en las perforaciones realizadas al momento de ejecutar los trabajos en el sitio.

**Fotografía.** Vista de la zona estudiada.

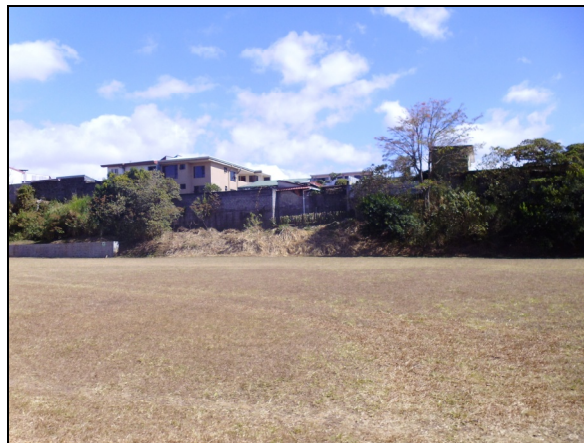
**Fotografía.** Vista del interior del sitio.

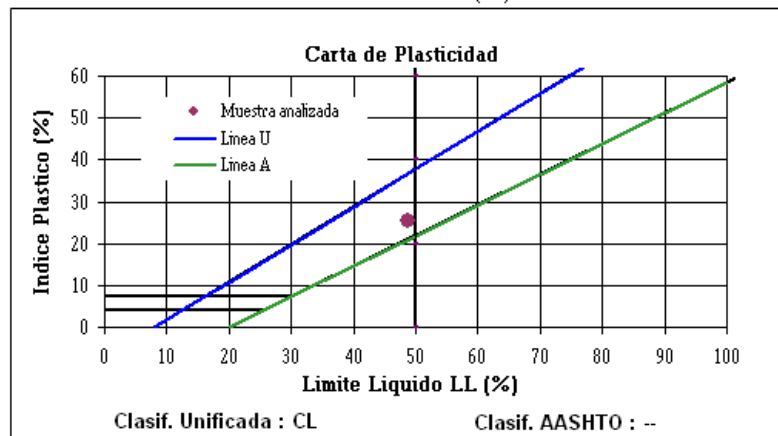
## LIMITE DE ATTERBERG No 1

Descripción del material ( objeto de ensayo ): Arcilla limosa de media plasticidad de color café oscuro (CL).

Límite de Atterberg	
Límite líquido	49
Límite plástico	24
Índice plástico	25

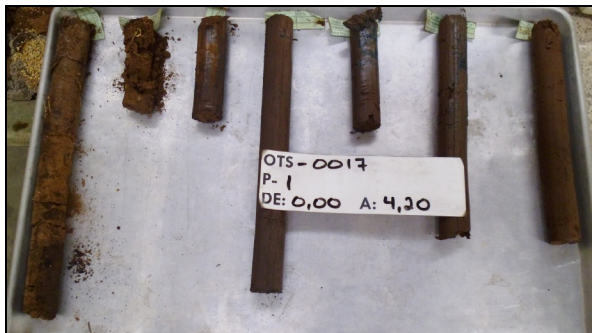
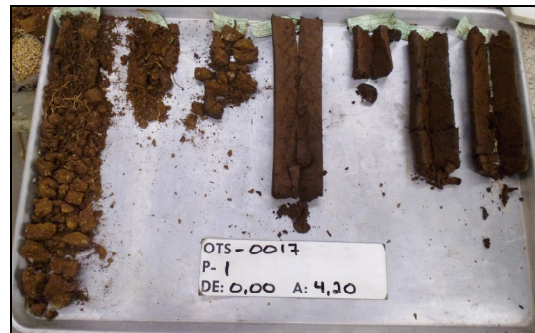
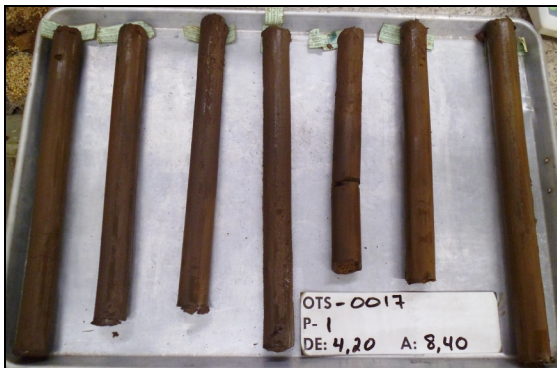
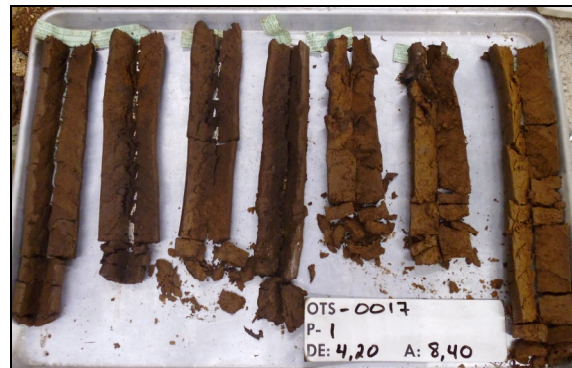
## PERFORACIÓN P-1 (OTS-0017)

<b>0,00 a 0,90 m</b>	Existe un limo arcilloso de color café con rastros de contenido vegetal. Consistencia variable entre blanda y rígida. Resistencia seca baja.
<b>0,90 a 6,60 m</b>	Se encuentra una arcilla limosa de media plasticidad de color café oscuro (CL). LA-1 (LL=49%, LP=24%). Consistencia variable entre medianamente rígida y muy rígida. Resistencia seca media.
<b>6,60 a 8,40 m</b>	Se encuentra un limo inorgánico de alta compresibilidad de color café claro (MH/CH). LA-2 (LL=58%, LP=33%). Consistencia variable entre muy rígida y duro. Resistencia seca media.

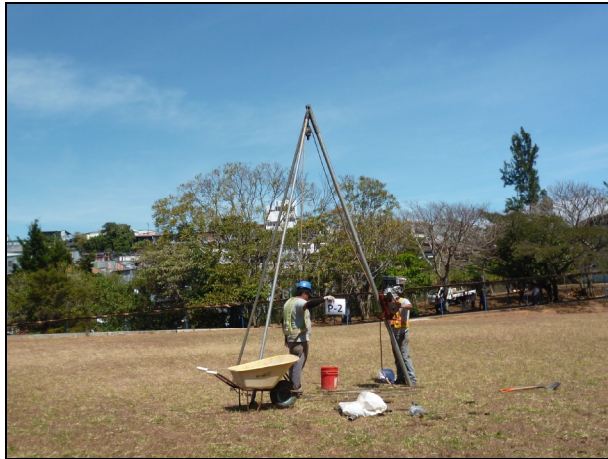
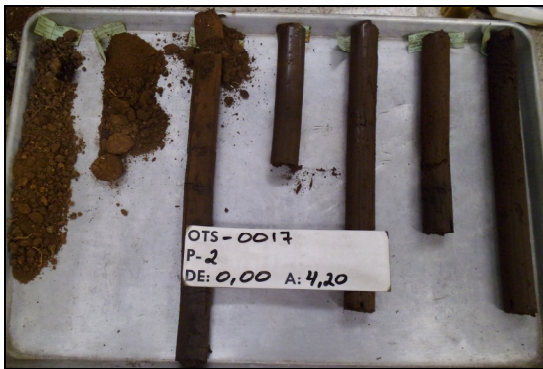
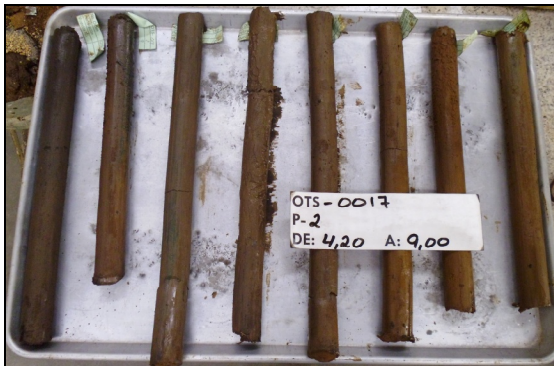
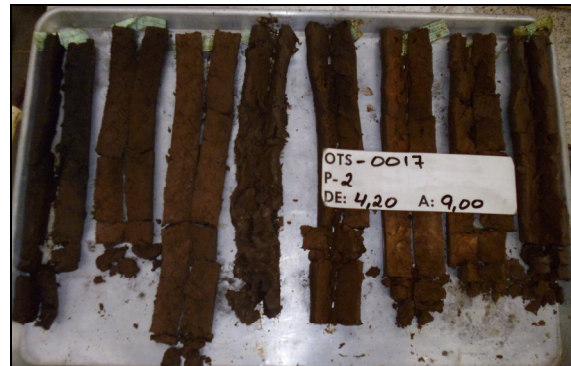
## PERFORACIÓN P-2 (OTS-0017)

<b>0,00 a 0,90 m</b>	Existe un limo arcilloso de color café con rastros de contenido vegetal. Consistencia variable entre muy rígida y rígida. Resistencia seca baja.
<b>0,90 a 6,60 m</b>	Existe una arcilla limosa de media plasticidad de color café oscuro (CL). LA-1 (LL=49%, LP=24%). Consistencia variable entre medianamente rígida y muy rígida. Resistencia seca variable entre baja y media.
<b>6,60 a 9,00 m</b>	Se encuentra un limo inorgánico de alta compresibilidad de color café claro (MH/CH). LA-2 (LL=58%, LP=33%). Consistencia variable entre rígida y muy dura. Resistencia seca media.

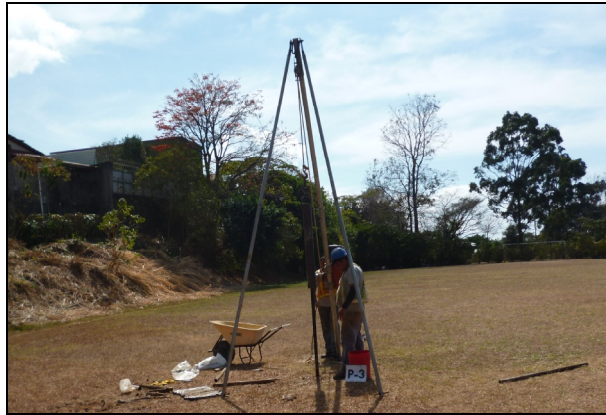
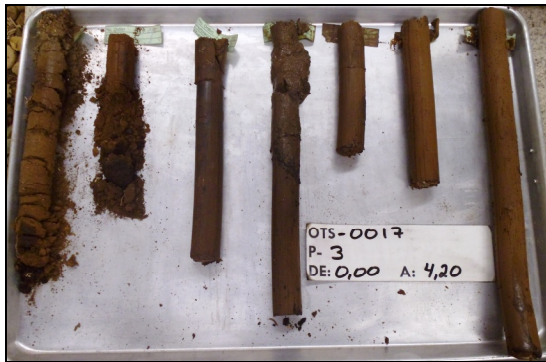
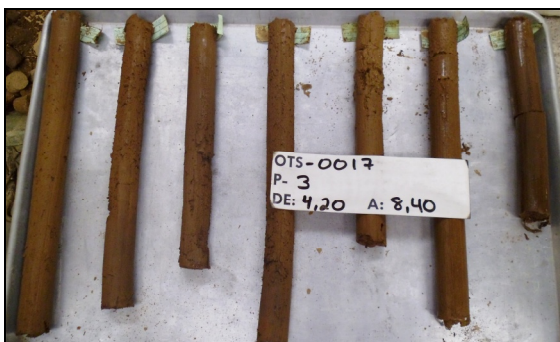
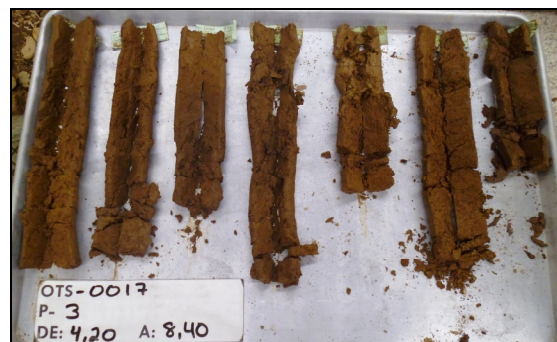
## PERFORACIÓN P-3 (OTS-0017)

- 0,00 a 0,90 m** Existe un limo arcilloso de color café con rastros de contenido vegetal.  
Consistencia variable entre media rígida y rígida.  
Resistencia seca media.
- 0,90 a 3,00 m** Se encuentra una arcilla limosa de media plasticidad de color café oscuro (CL).  
LA-1 (LL=49%, LP=24%).  
Consistencia variable entre medianamente rígida y muy dura.  
Resistencia seca variable entre baja y media.
- 3,00 a 8,40 m** Existe un limo inorgánico de alta compresibilidad de color café claro (MH/CH).  
LA-2 (LL=58%, LP=33%).  
Consistencia variable entre medianamente rígida y dura.  
Resistencia seca media.

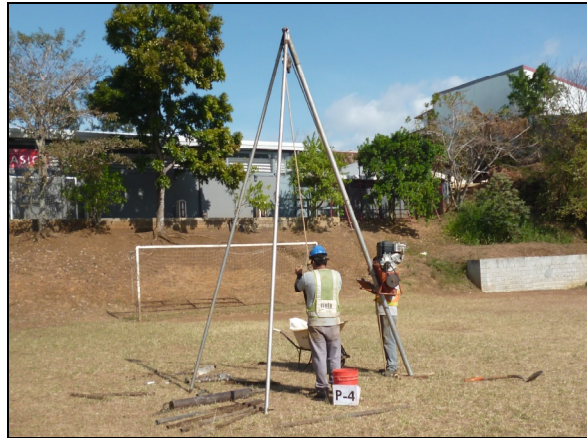
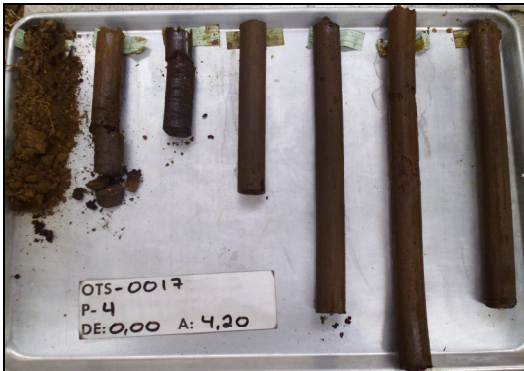
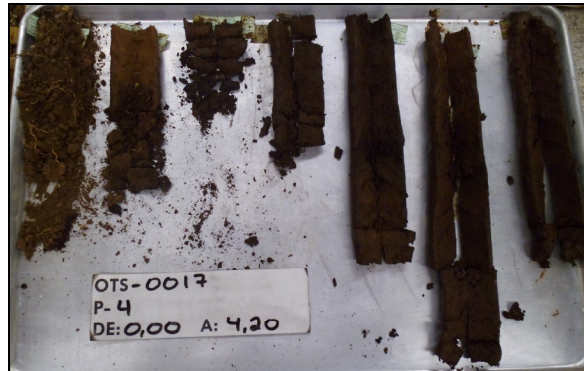
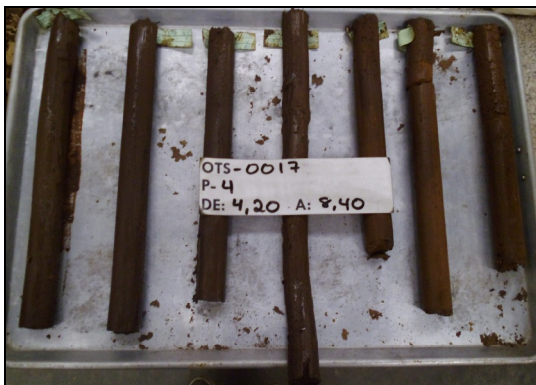
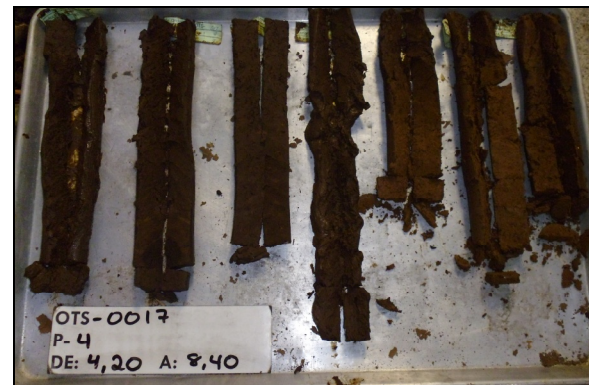
## PERFORACIÓN P-4 (OTS-0017)

- 0,00 a 0,60 m** Existe un limo arcilloso de color café con rastros de contenido vegetal.  
Consistencia variable entre medianamente rígida y rígida.  
Resistencia seca baja.
- 0,60 a 6,60 m** Se encuentra una arcilla limosa de media plasticidad de color café oscuro (CL).  
LA-1 (LL=49%, LP=24%).  
Consistencia variable entre blanda y muy rígida.  
Resistencia seca variable entre media y alta.
- 6,60 a 8,40 m** Se encuentra un limo inorgánico de alta compresibilidad de color café claro (MH/CH).  
LA-2 (LL=58%, LP=33%).  
Consistencia variable entre rígida y muy rígida resistencia seca media.
