Señores
Universidad Nacional
Proyecto Construcción de edificio de dos niveles
MOVIMIENTO HUMANO Y TERAPIAS COMPLEMENTARIAS
UNIVERSIDAD NACIONAL
Oficina

Asunto: Estudio de suelos

Informe número: 13-OTS-0215-2002

Sírvanse encontrar a continuación los resultados del estudio de suelos solicitado para el proyecto **Construcción de edificio de movimiento humano y terapias complementarias**, en el campus Benjamín Núñez de la Universidad Nacional, el cual se encuentra ubicado en Lagunilla Barreal de Heredia.

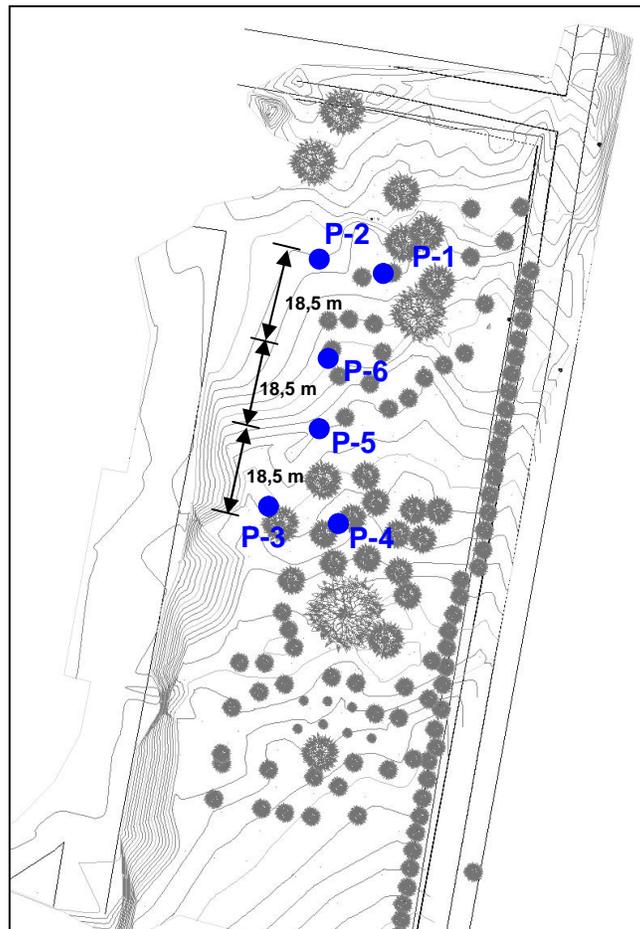
Figura. Diagrama de distribución de las perforaciones

Se realizaron seis perforaciones a percusión utilizando muestreador estándar, con el objetivo de evaluar el comportamiento del suelo existente en el sitio de las investigaciones, las cuales se realizaron en la zona de interés definida en sitio con el Ing. Francisco Miranda. Esta zona se encontraba demarcada con balizas de topografía.

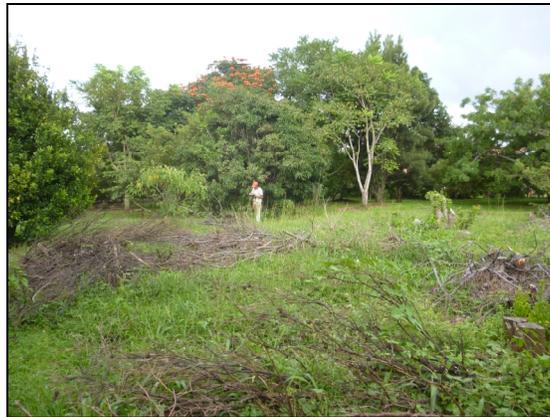
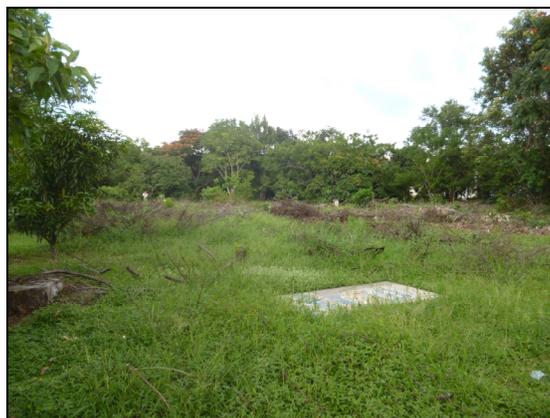
- Ø El terreno analizado presenta una topografía regular. La superficie del terreno se encuentra cubierta por césped y vegetación. No existen edificaciones construidas dentro de la propiedad. Seguidamente se presentan fotografías del sitio.
- Ø No se encontró nivel freático en las perforaciones realizadas al momento de ejecutar los trabajos en el sitio.

Fotografía. Vista del sitio de estudio.

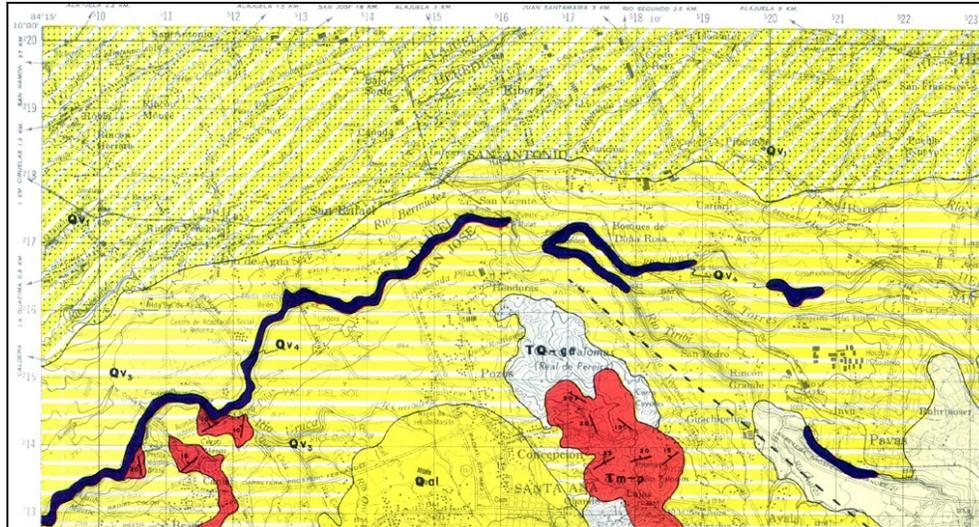
- ∅ La geología de la zona corresponde con Formación Depósitos de Avalancha Ardiente del Cuaternario Qv3 (Denyer & Arias, 1990). Por lo que los suelos encontrados en las perforaciones se consideran producto de la meteorización de la matriz de estos materiales.

Figura. Mapa geológico de la zona
Fuente. Denyer & Arias, 1990.

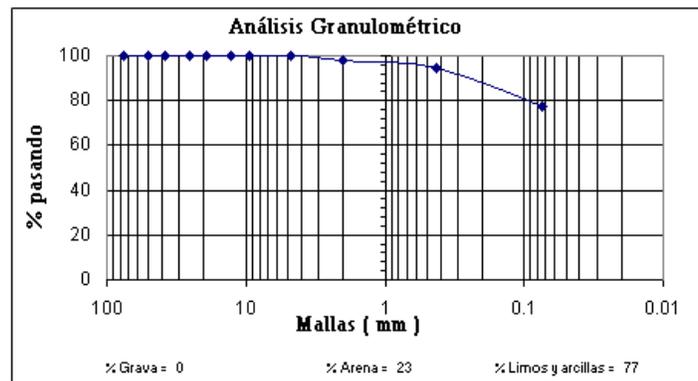
GRADUACIÓN No 1

Descripción del material (objeto de ensayo): Arcilla arenosa de media plasticidad de color café (CL).

Tamiz No.	%Pasando
76,2 mm	100.0
50,8 mm	100.0
38,1mm	100.0
25,4 mm	100.0
19 mm	100.0
12,7 mm	100.0
9,5 mm	100.0
No. 4	100.0
No. 10	98.2
No. 40	94.6
No. 200	77.1

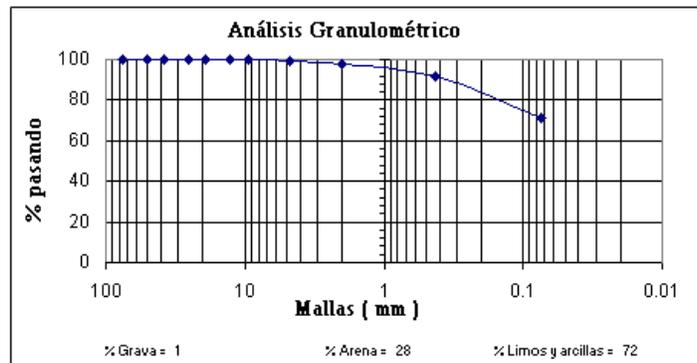
GRADUACIÓN No 2

Descripción del material (objeto de ensayo): Arcilla arenosa de media plasticidad de color café (CL).

Tamiz No.	%Pasando
76,2 mm	100.0
50,8 mm	100.0
38,1mm	100.0
25,4 mm	100.0
19 mm	100.0
12,7 mm	100.0
9,5 mm	100.0
No. 4	99.3
No. 10	97.6
No. 40	91.6
No. 200	71.6

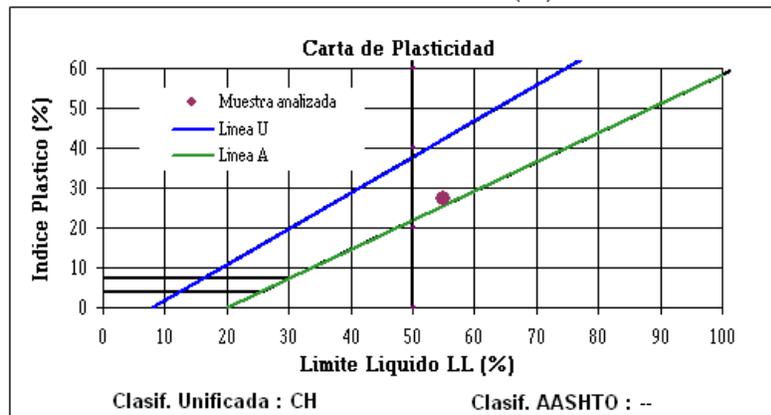
LIMITE DE ATTERBERG No 1

Descripción del material (objeto de ensayo): Arcilla inorgánica de alta plasticidad de color café oscuro (CH).

Límite de Atterberg	
Límite líquido	55
Límite plástico	28
Indice plástico	27

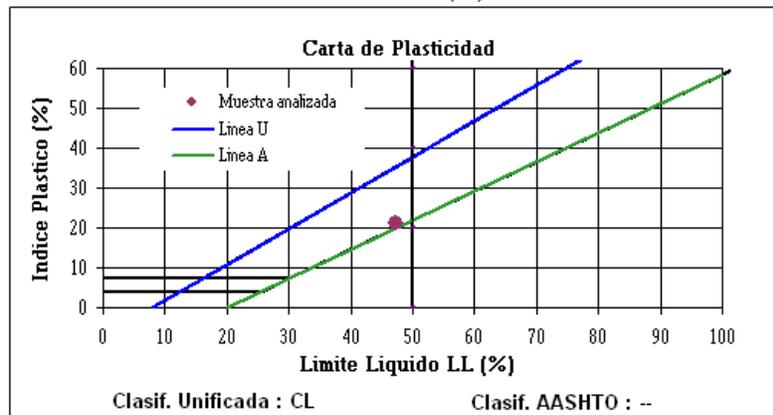
LIMITE DE ATTERBERG No 2

Descripción del material (objeto de ensayo): Arcilla arenosa de media plasticidad de color café (CL).

Límite de Atterberg	
Límite líquido	47
Límite plástico	26
Indice plástico	21

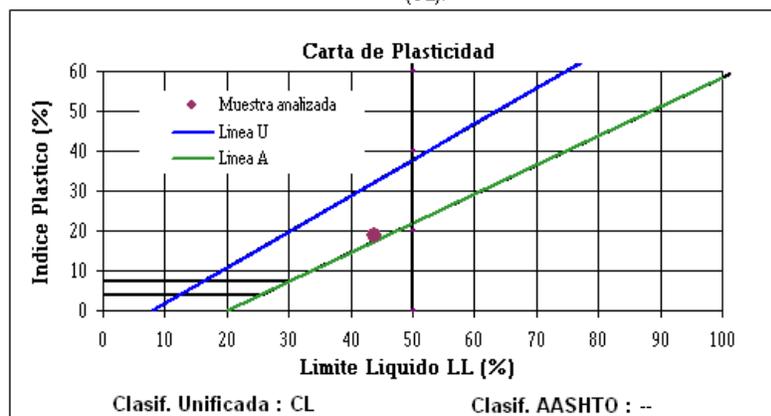
LIMITE DE ATTERBERG No 3

Descripción del material (objeto de ensayo): Arcilla limosa de media plasticidad de color café (CL).

Límite de Atterberg	
Límite líquido	44
Límite plástico	25
Índice plástico	19

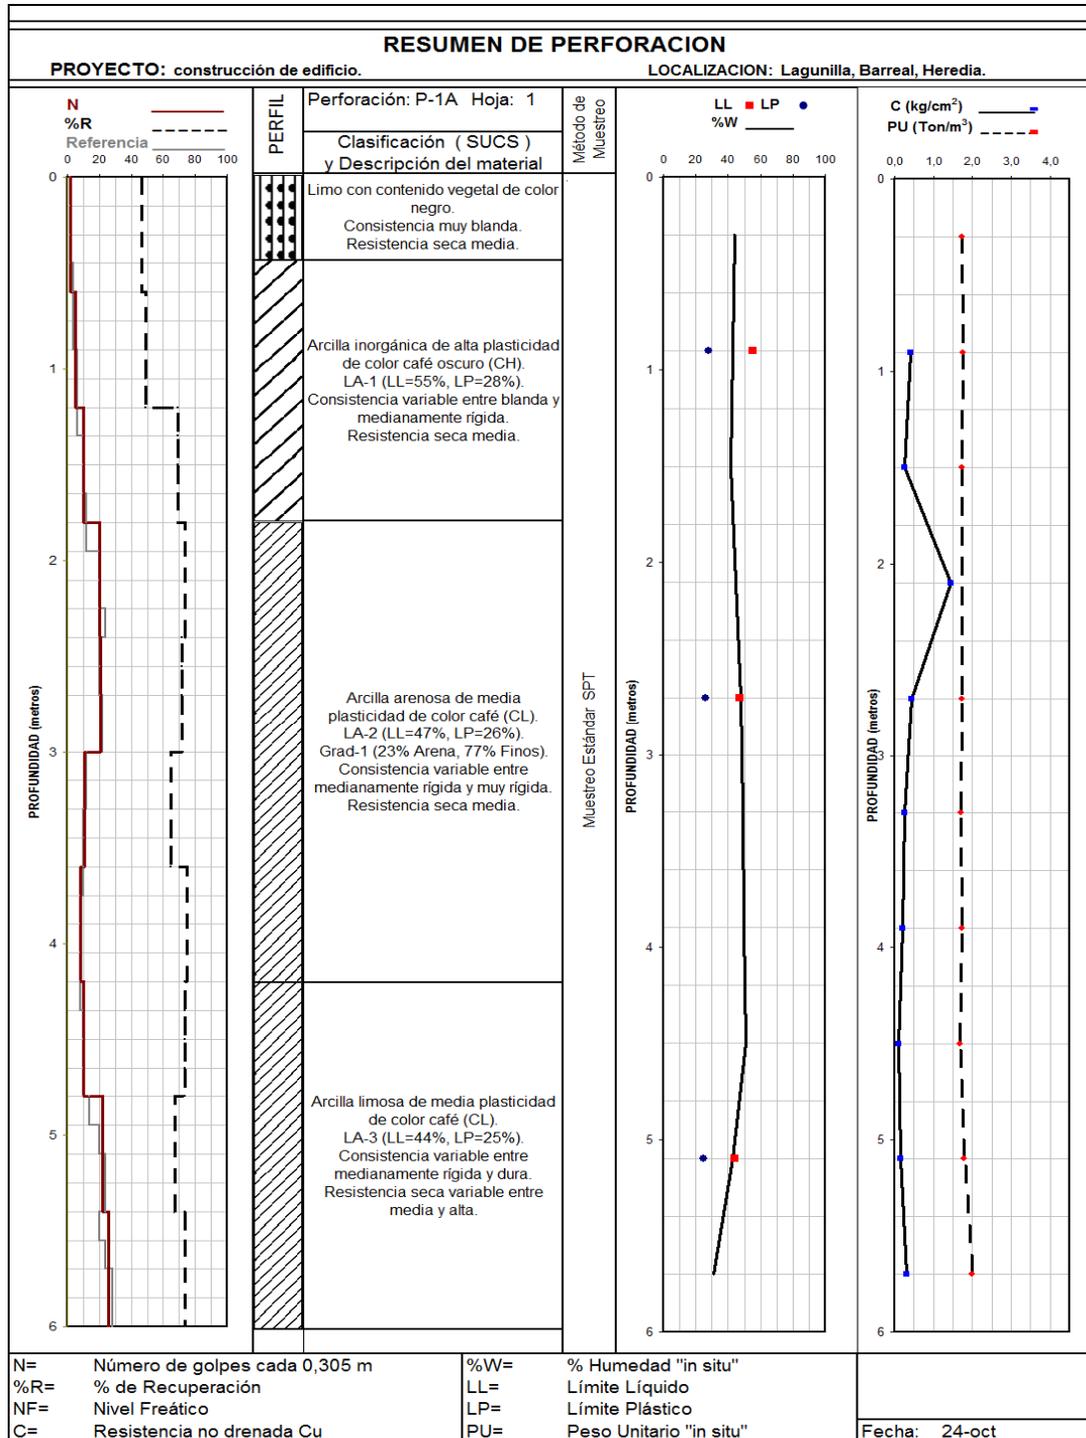
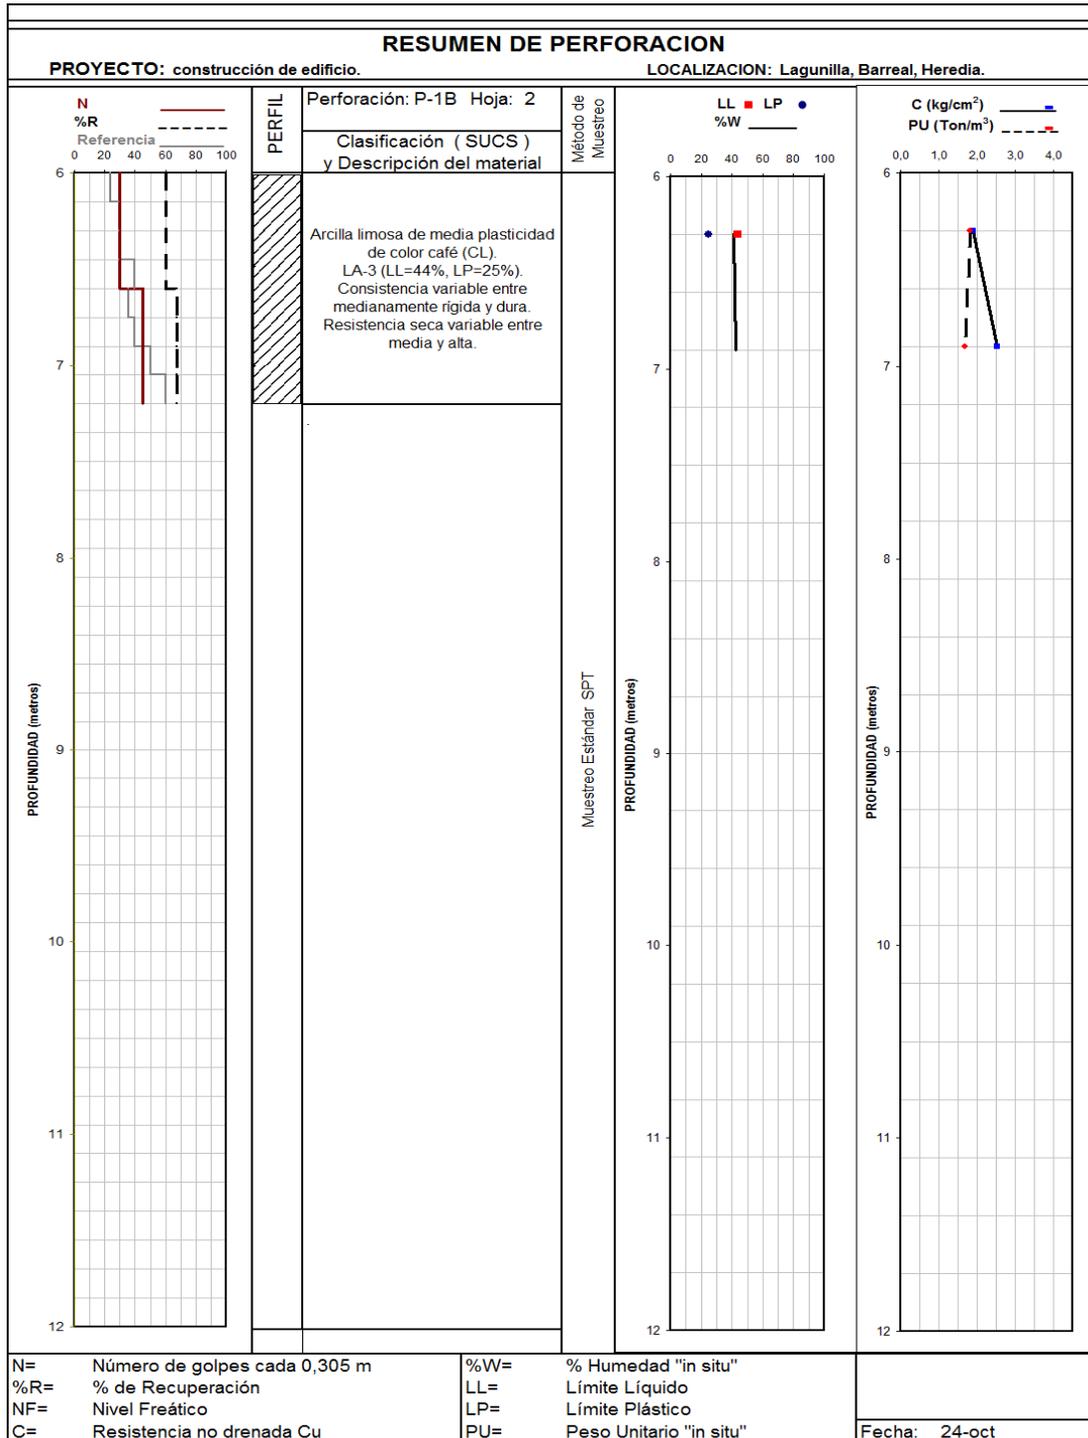
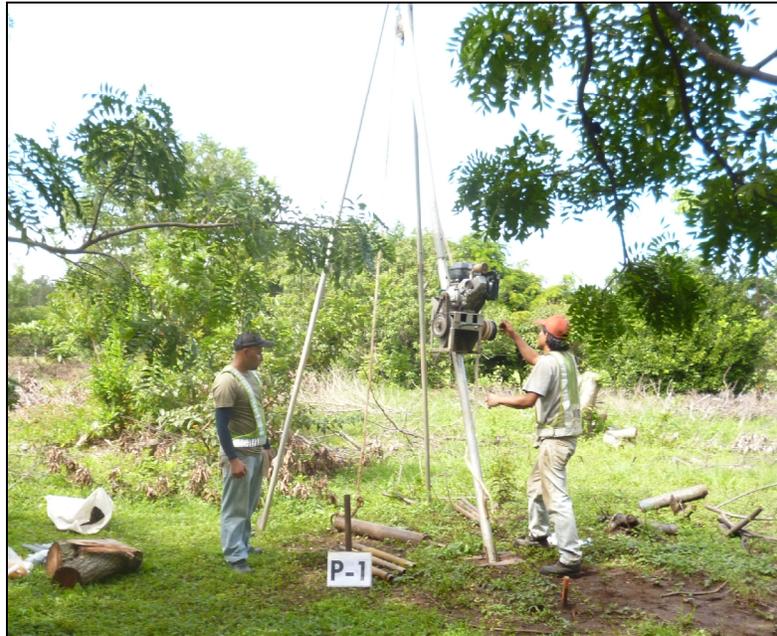
PERFORACIÓN P-1 (OTS-0215)

0,00 a 0,45 m	Existe un limo con contenido vegetal de color negro. Consistencia muy blanda. Resistencia seca media.
0,45 a 1,80 m	Se encuentra una arcilla inorgánica de alta plasticidad de color café oscuro (CH). LA-1 (LL=55%, LP=28%). Consistencia variable entre blanda y medianamente rígida. Resistencia seca media.
1,80 a 4,20 m	Existe una arcilla arenosa de media plasticidad de color café (CL). LA-2 (LL=47%, LP=26%). Grad-1 (23% Arena, 77% Finos). Consistencia variable entre medianamente rígida y muy rígida. Resistencia seca media.
4,20 a 7,20 m	Existe una arcilla limosa de media plasticidad de color café (CL). LA-3 (LL=44%, LP=25%). Consistencia variable entre medianamente rígida y dura. Resistencia seca variable entre media y alta.

Perforación No	Profundidad desde el nivel actual del terreno (m)	Capacidad soportante admisible (ton/m ²)
P-1	0,00 – 0,60	2*
	0,60 – 1,20	4*
	1,20 – 1,80	8
	1,80 – 3,00	10**
	3,00 – 4,80	6
	4,80 – 5,40	15
	5,40 – 6,60	18
	6,60 – 7,20	20
P-2	0,00 – 0,60	3*
	0,60 – 1,80	4*
	1,80 – 3,60	10**
	3,60 – 6,00	8
	6,00 – 6,60	18
	6,60 – 7,20	20
P-3	0,00 – 0,60	2*
	0,60 – 1,20	4*
	1,20 – 1,80	8
	1,80 – 3,00	10**
	3,00 – 5,40	8
	5,40 – 6,00	12
	6,00 – 6,60	18
	6,60 – 7,20	20
P-4	0,00 – 1,80	4*
	1,80 – 6,00	10
	6,00 – 6,60	15
	6,60 – 7,20	18

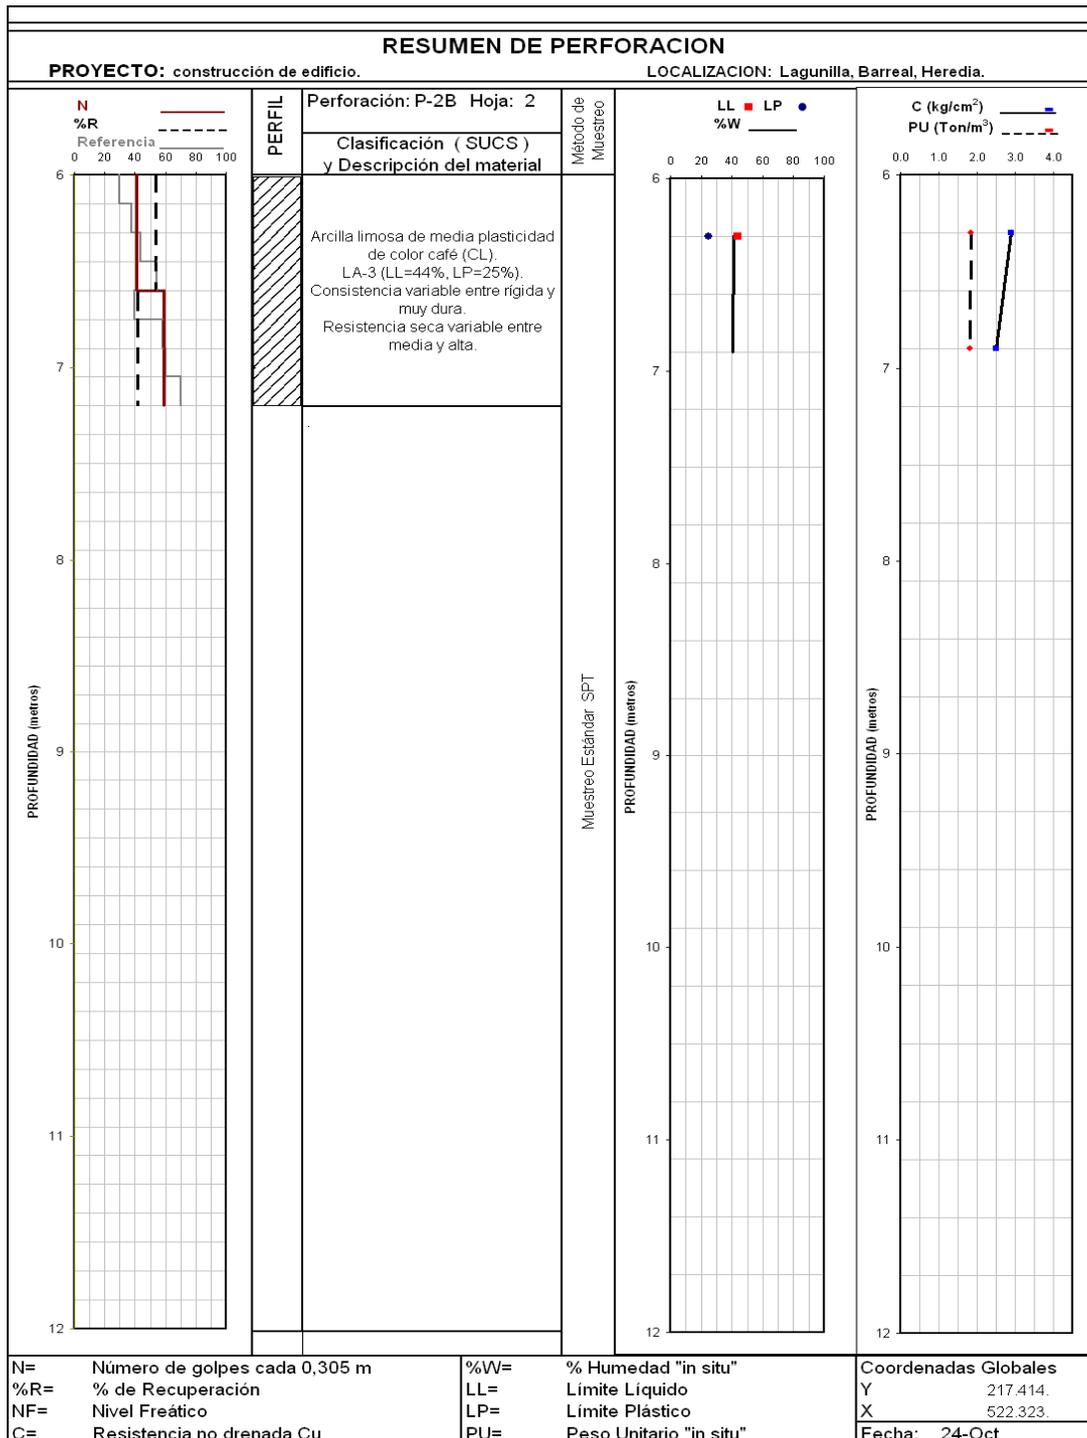
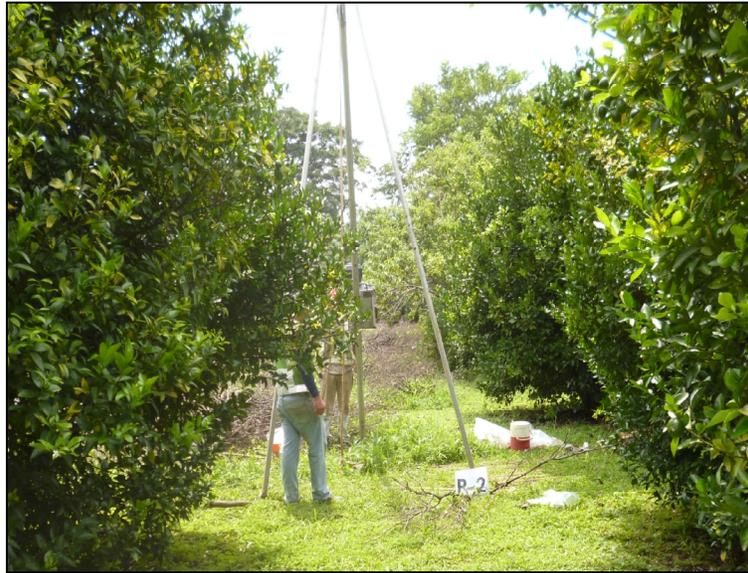
PERFORACIÓN P-2 (OTS-0215)

- 0,00 a 0,45 m** Existe un limo con contenido vegetal de color negro.
Consistencia blanda.
Resistencia seca media.
- 0,45 a 1,80 m** Se encuentra una arcilla inorgánica de alta plasticidad de color café oscuro (CH).
LA-1 (LL=55%, LP=28%).
Consistencia variable entre blanda y rígida.
Resistencia seca media.
- 1,80 a 4,80 m** Existe una arcilla arenosa de media plasticidad de color café (CL).
LA-2 (LL=47%, LP=26%).
Grad-1 (23% Arena, 77% Finos).
Consistencia variable entre rígida y dura.
Resistencia seca media.
- 4,80 a 7,20 m** Existe una arcilla limosa de media plasticidad de color café (CL).
LA-3 (LL=44%, LP=25%).
Consistencia variable entre rígida y muy dura.
Resistencia seca variable entre media y alta.

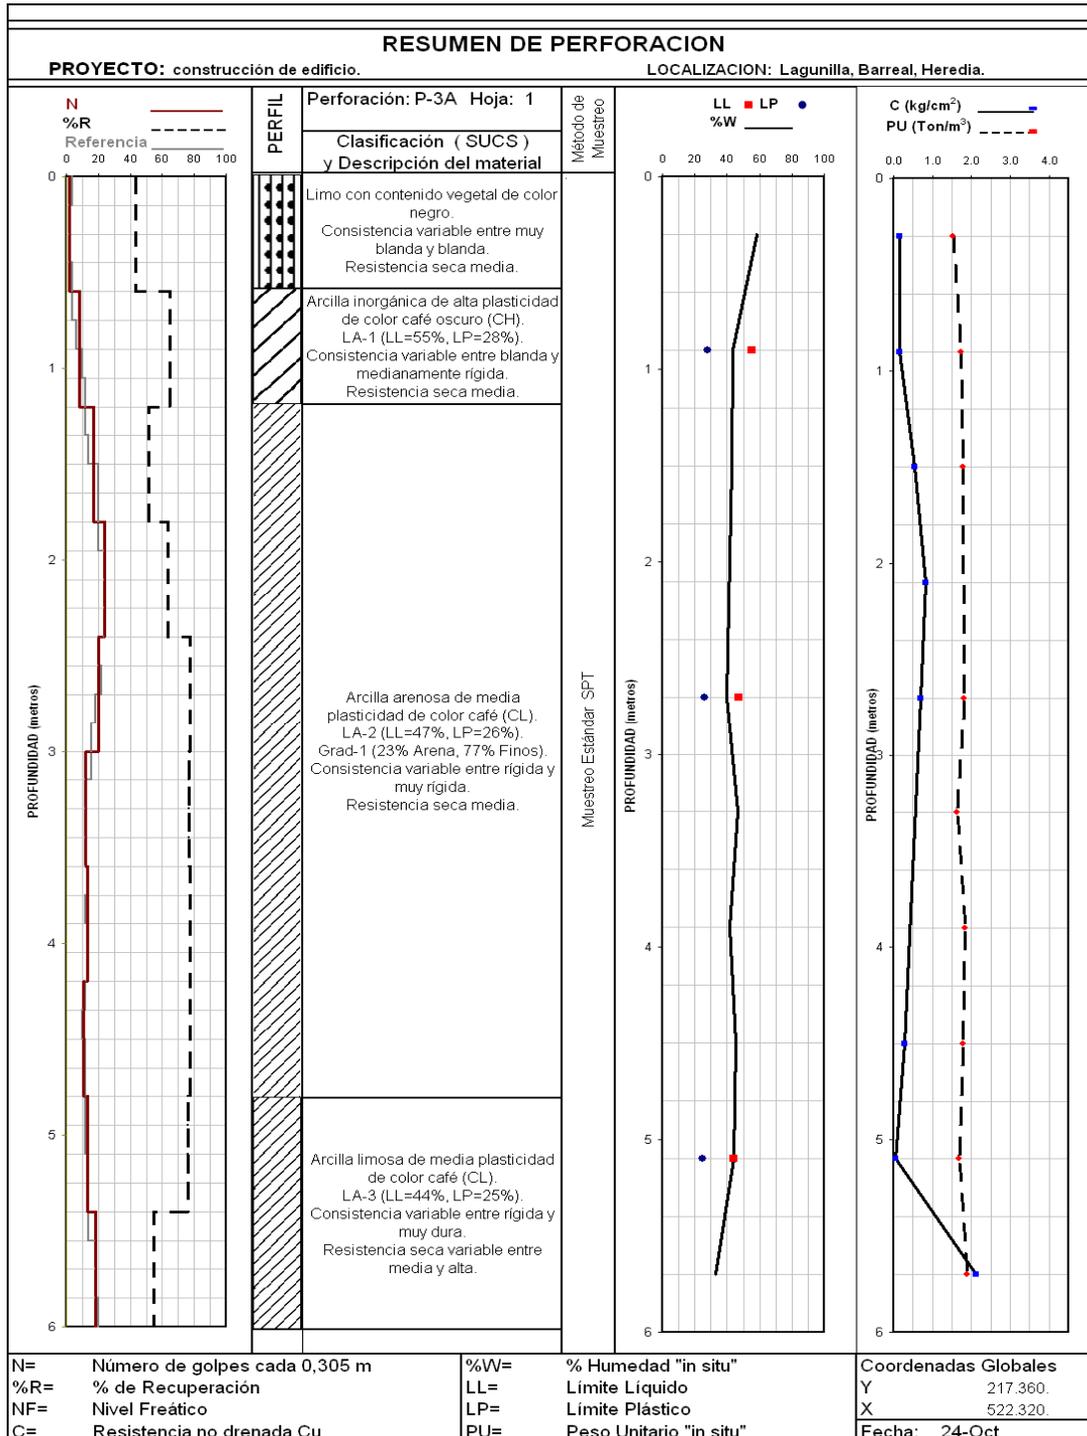
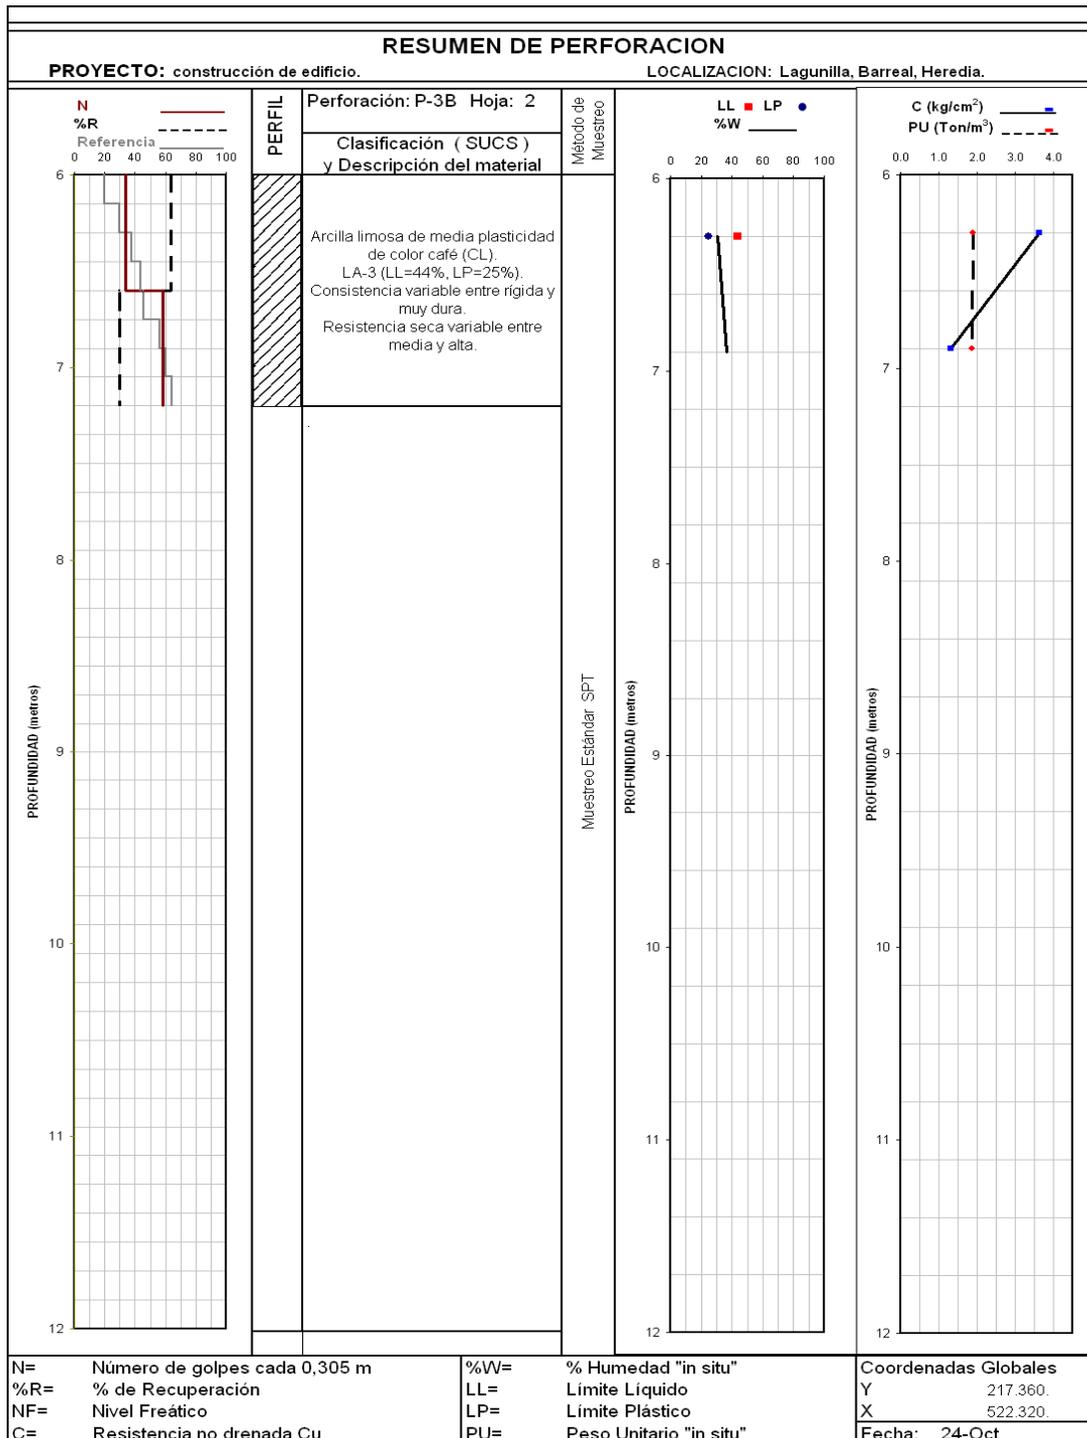
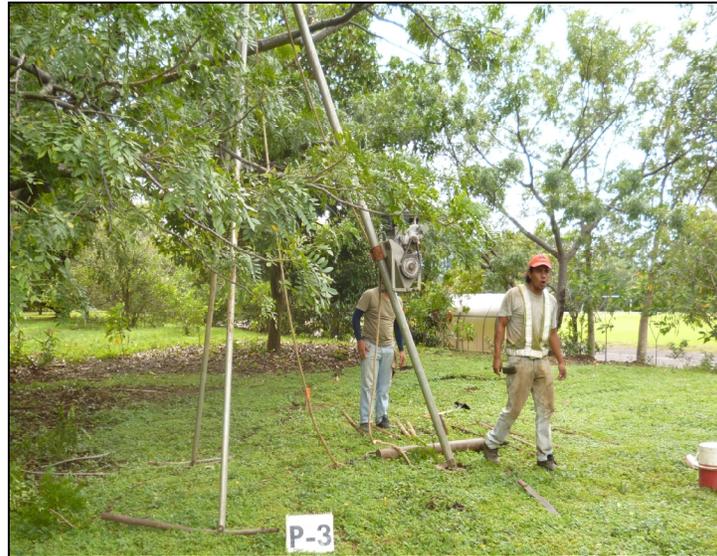
PERFORACIÓN P-3 (OTS-0215)

- 0,00 a 0,60 m** Existe un limo con contenido vegetal de color negro.
Consistencia variable entre muy blanda y blanda.
Resistencia seca media.
- 0,60 a 1,20 m** Se encuentra una arcilla inorgánica de alta plasticidad de color café oscuro (CH).
LA-1 (LL=55%, LP=28%).
Consistencia variable entre blanda y medianamente rígida.
Resistencia seca media.
- 1,20 a 4,80 m** Existe una arcilla arenosa de media plasticidad de color café (CL).
LA-2 (LL=47%, LP=26%).
Grad-1 (23% Arena, 77% Finos).
Consistencia variable entre rígida y muy rígida.
Resistencia seca media.
- 4,80 a 7,20 m** Existe una arcilla limosa de media plasticidad de color café (CL).
LA-3 (LL=44%, LP=25%).
Consistencia variable entre rígida y muy dura.
Resistencia seca variable entre media y alta.

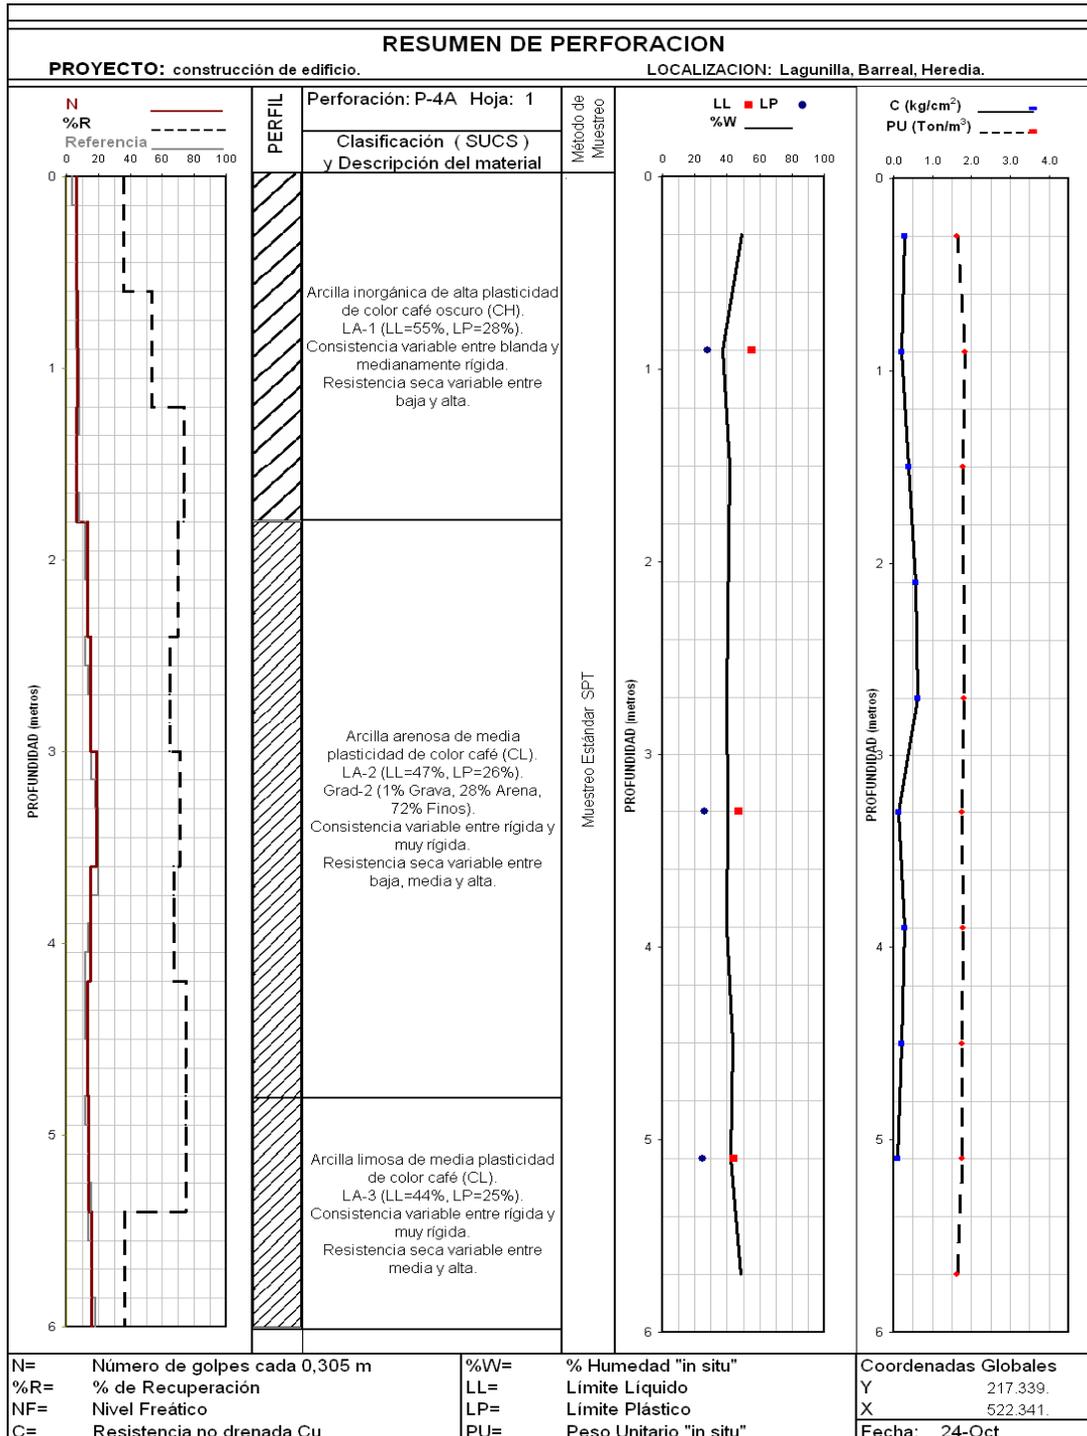
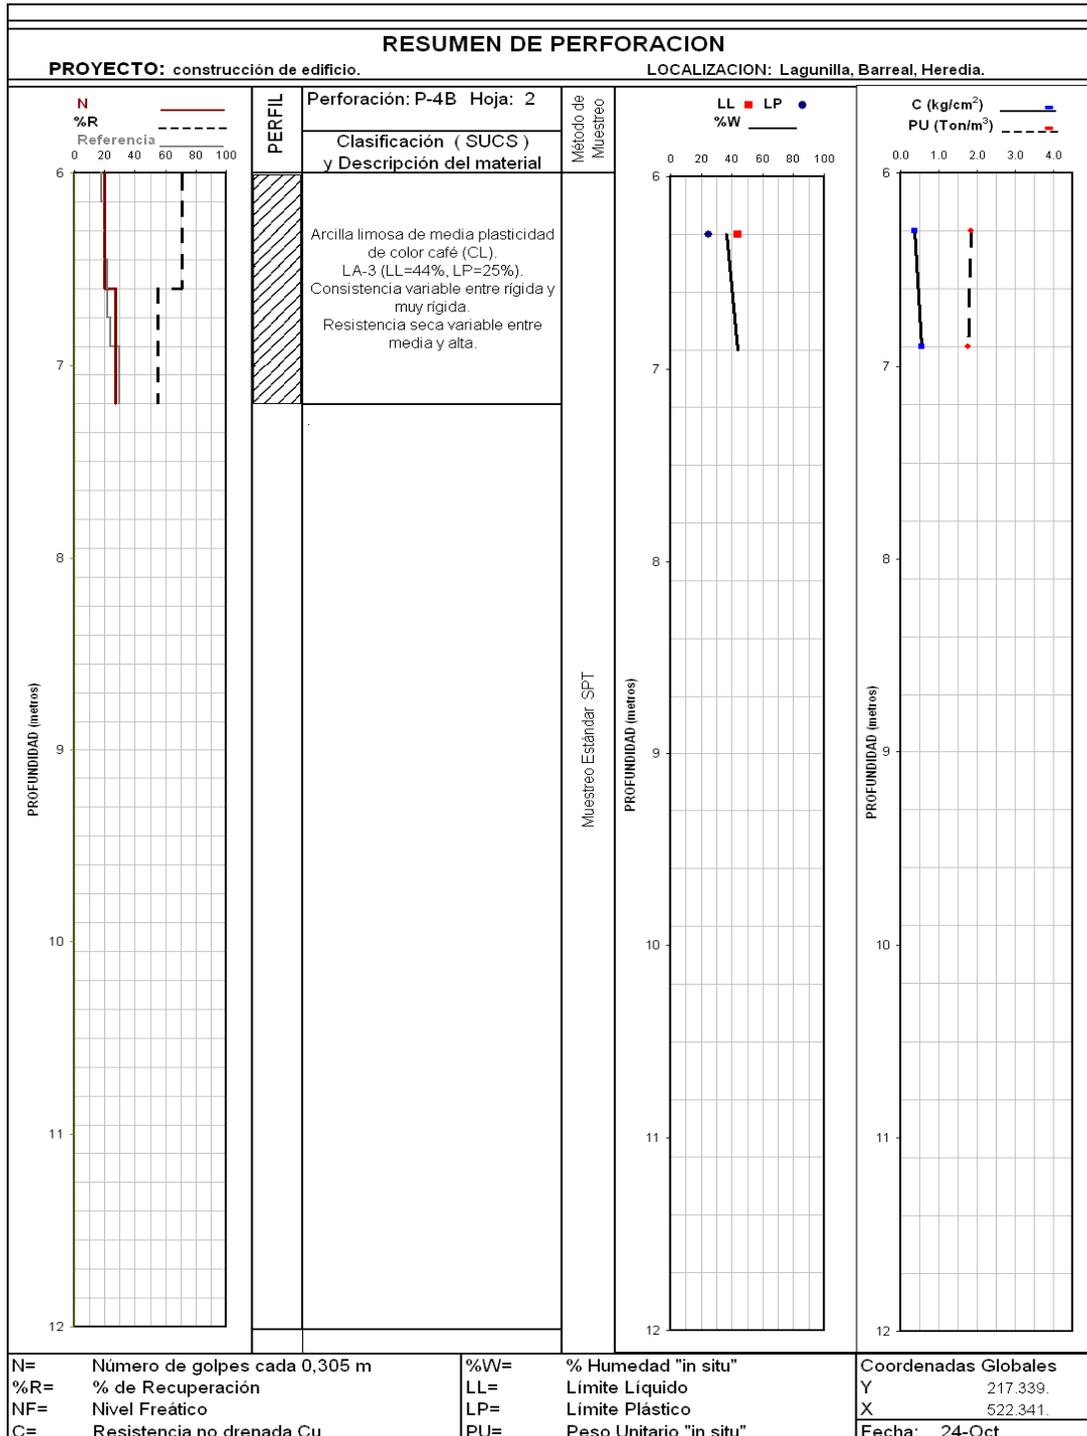
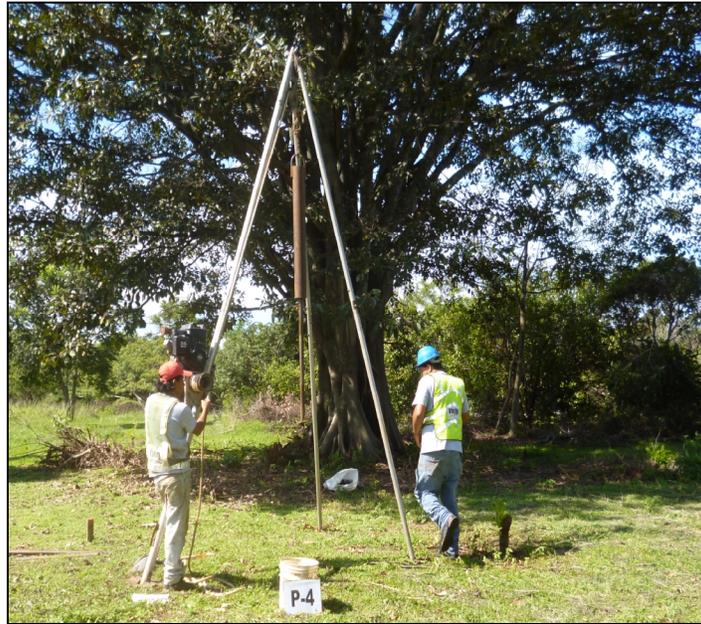
PERFORACIÓN P-4 (OTS-0215)

- 0,00 a 1,80 m** Existe una arcilla inorgánica de alta plasticidad de color café oscuro (CH).
LA-1 (LL=55%, LP=28%).
Consistencia variable entre blanda y medianamente rígida.
Resistencia seca variable entre baja y alta.
- 1,80 a 4,80 m** Se encuentra una arcilla arenosa de media plasticidad de color café (CL).
LA-2 (LL=47%, LP=26%).
Grad-2 (1% Grava, 28% Arena, 72% Finos).
Consistencia variable entre rígida y muy rígida.
Resistencia seca variable entre baja, media y alta.
- 4,80 a 7,20 m** Existe una arcilla limosa de media plasticidad de color café (CL).
LA-3 (LL=44%, LP=25%).
Consistencia variable entre rígida y muy rígida.
Resistencia seca variable entre media y alta.

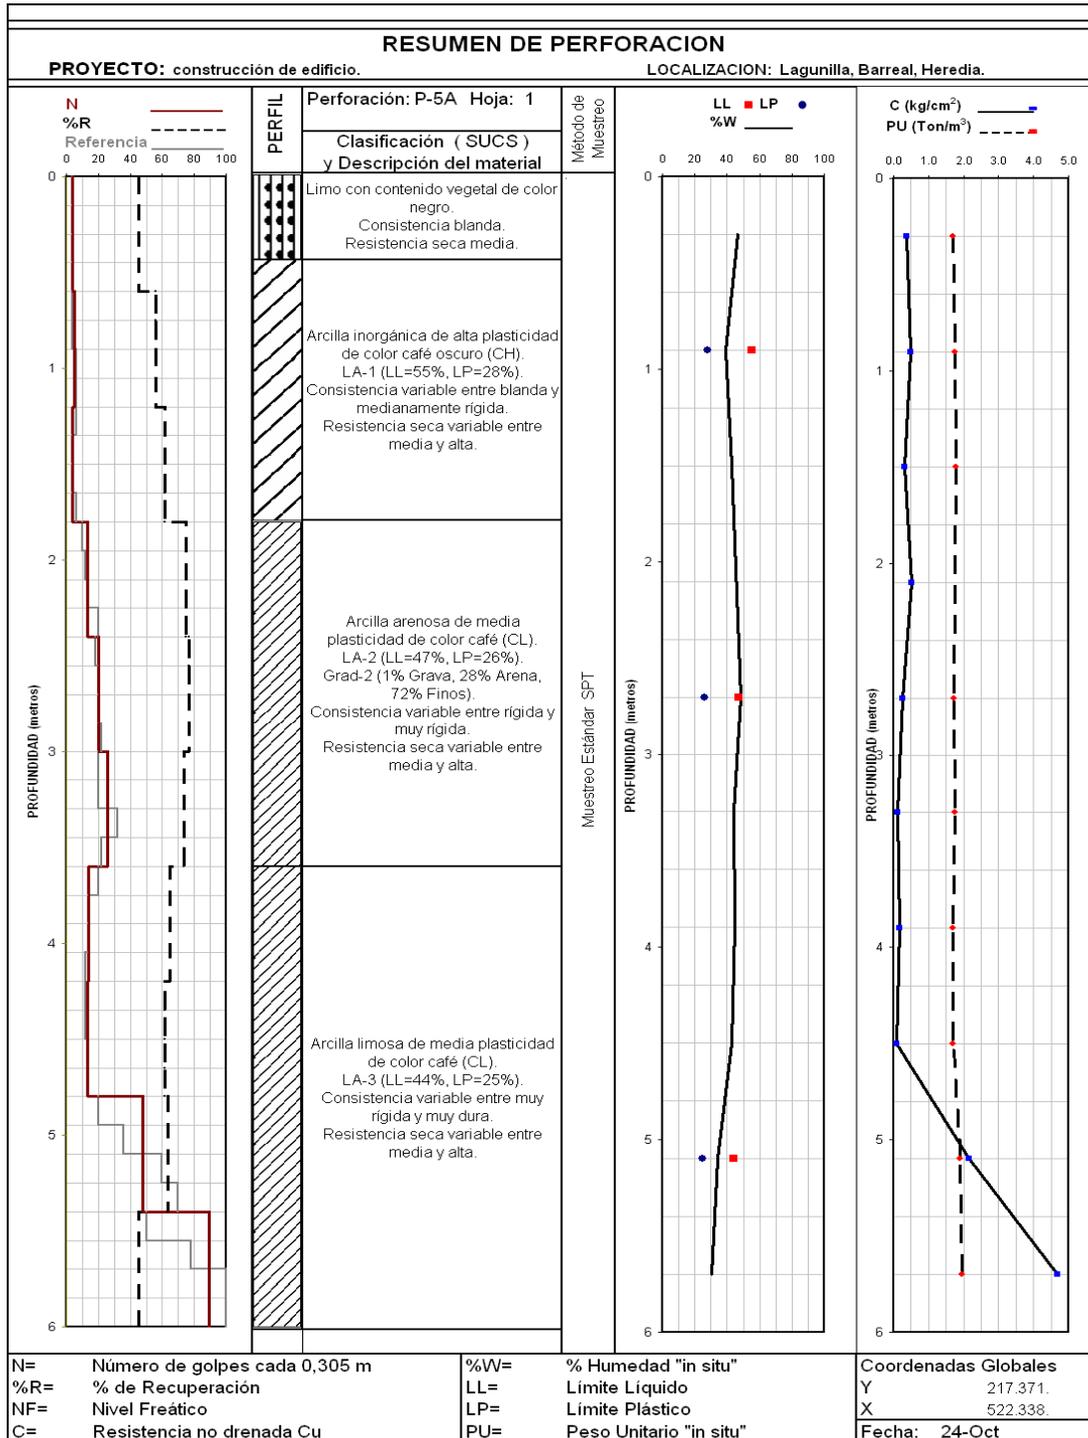
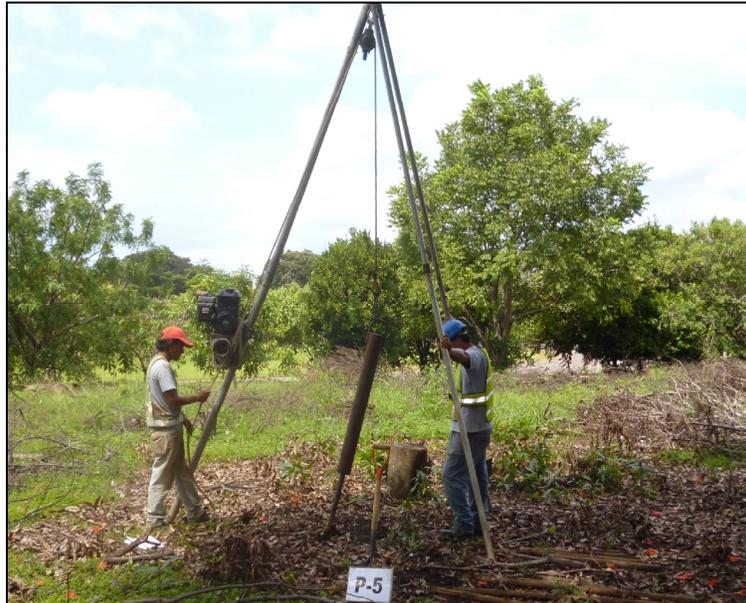
PERFORACIÓN P-5 (OTS-0215)

- 0,00 a 0,45 m** Existe un limo con contenido vegetal de color negro.
Consistencia blanda.
Resistencia seca media.
- 0,45 a 1,80 m** Se encuentra una arcilla inorgánica de alta plasticidad de color café oscuro (CH).
LA-1 (LL=55%, LP=28%).
Consistencia variable entre blanda y medianamente rígida.
Resistencia seca variable entre media y alta.
- 1,80 a 3,60 m** Existe una arcilla arenosa de media plasticidad de color café (CL).
LA-2 (LL=47%, LP=26%).
Grad-2 (1% Grava, 28% Arena, 72% Finos).
Consistencia variable entre rígida y muy rígida.
Resistencia seca variable entre media y alta.
- 3,60 a 6,00 m** Se encuentra una arcilla limosa de media plasticidad de color café (CL).
LA-3 (LL=44%, LP=25%).
Consistencia variable entre muy rígida y muy dura.
Resistencia seca variable entre media y alta.

Perforación No	Profundidad desde el nivel actual del terreno (m)	Capacidad soportante admisible (ton/m ²)
P-5	0,00 – 1,80	4*
	1,80 – 4,80	10
	4,80 – 5,40	15
	5,40 – 6,00	20
P-6	0,00 – 1,80	3*
	1,80 – 2,40	7
	2,40 – 3,60	8**
	3,60 – 4,80	5
	4,80 – 5,40	6
	5,40 – 6,00	8
	6,00 – 6,60	15
	6,60 – 7,20	20

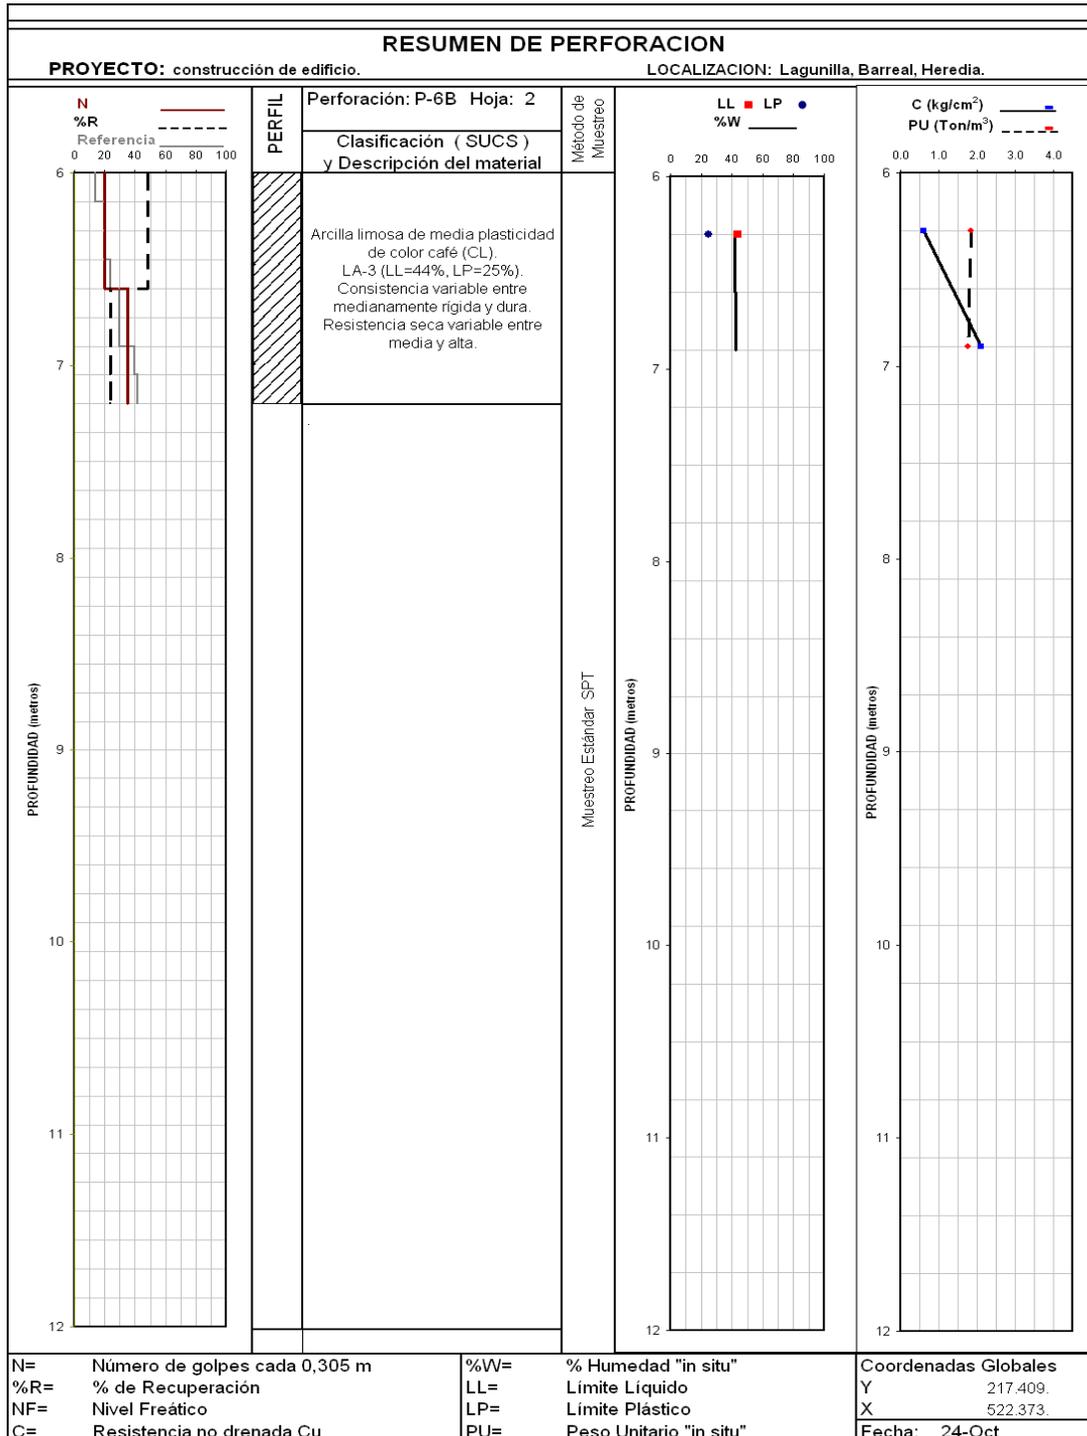
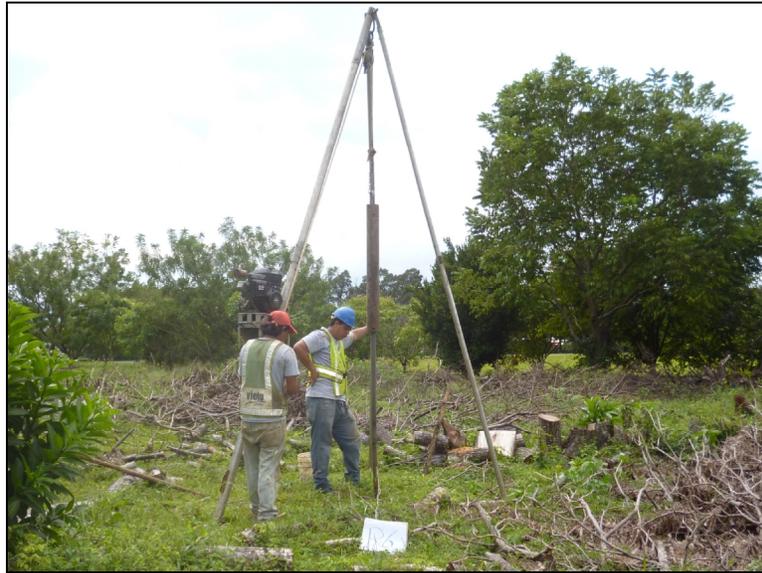
PERFORACIÓN P-6 (OTS-0215)

0,00 a 0,45 m	Existe un limo con contenido vegetal de color negro. Consistencia blanda. Resistencia seca alta.
0,45 a 1,80 m	Se encuentra una arcilla inorgánica de alta plasticidad de color café oscuro (CH). LA-1 (LL=55%, LP=28%). Consistencia variable entre muy blanda y blanda. Resistencia seca alta.
1,80 a 4,80 m	Existe una arcilla arenosa de media plasticidad de color café (CL). LA-2 (LL=47%, LP=26%). Grad-2 (1% Grava, 28% Arena, 72% Finos). Consistencia variable entre muy blanda y muy rígida. Resistencia seca variable entre baja, media y alta.
4,80 a 7,20 m	Existe una arcilla limosa de media plasticidad de color café (CL). LA-3 (LL=44%, LP=25%). Consistencia variable entre medianamente rígida y dura. Resistencia seca variable entre media y alta.
